EXP: DPADS/SRA/DVN/120-2020
OFICIO No. DPADS/SRA-OF-204-2020
ASUNTO: DICTAMEN TÉCNICO.

DICTAMEN TÉCNICO

EXPEDIENTE: DPADS/SRA/DVN/120-2020

NOMBRE:	DIRECCIÓN DE PROTECCIÓN AMBIENTAL Y DESARROLLO SUSTENTABLE
DOMICILIO:	AV. PASEO TABASCO #314 COL. CENTRO
INSPECTOR:	ING. EDY DAVID DE LA CRUZ MORALES.
NOMBRE Y CARÁCTER DE QUIEN ATENDIÓ LA DILIGENCIA:	ING. EDY DAVID DE LA CRUZ MORALES.

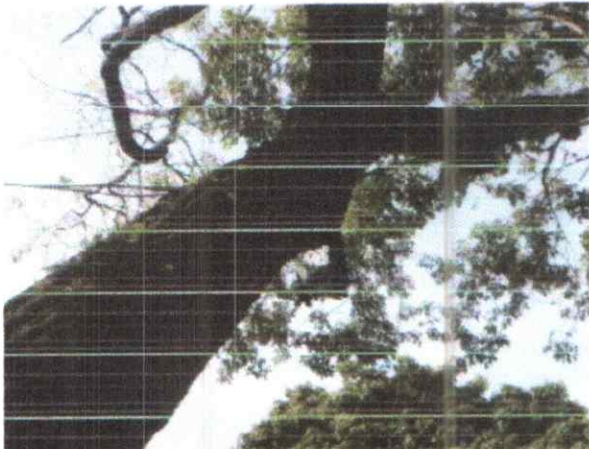
- Riesgos por tronco y ramas: se encontró que el árbol de Macuilis se presenta en mal estado fitosanitario; es una especie arbórea longeva, presenta una inclinación aprox. De 45° hacia la vía pública que se hace más pronunciada, por lo que esto no proporciona un buen anclaje para el árbol y podría caerse por vientos fuertes y terminar dañando por completo a los transeúntes, se logra apreciar que las ramas pueden llegar a fectar el cableado eléctrico y ocasionar un corto circuito que dejaría sin energía eléctrica a los habitantes de dicha localidad. Por lo que se recomienda el derribo del árbol para evitar más daños estructurales.

Foto 1. Vista lateral del Macuilis en el cual se encuentra inclinado el tronco sobre una línea eléctrica

Considerando las características, como medida de seguridad por posibles riesgos a los Ciudadanos; **se autoriza la tala del árbol de 1 (Uno) árbol de Macuilis (*Tabebuia rosea*)**, bajo las siguientes condiciones:

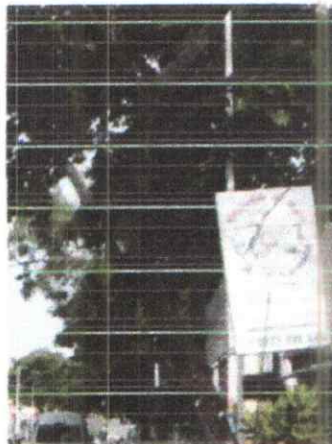
Foto 3. Vista lateral del Macuilis donde se encuentra inclinación del árbol pronunciada.

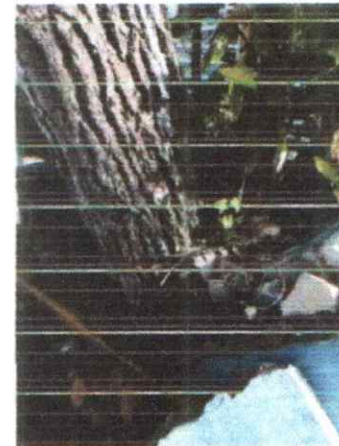
Foto 4. La inclinación del tronco empieza hacer pronunciada provocando la destrucción de la pavimentación y guarnición
