Acuerdo de Disponibilidad COTAIP/037-01327718

ATLAS
DE RIESGOS
PARA EL MUNICIPIO DE
CENTRO, TABASCO
• 2 0 1 5 •

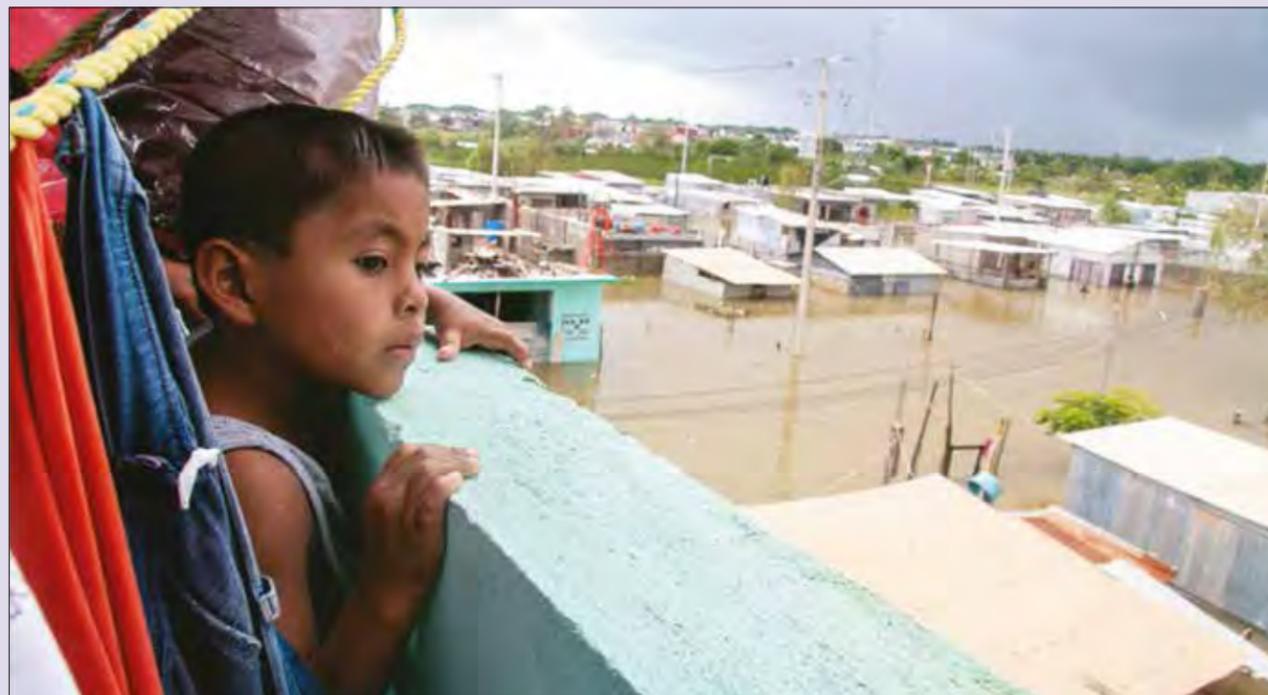
A principios del mes de octubre de 1999, las aguas de la Presa Peñitas (ubicada en el vecino estado de Chiapas, en la parte más alta del sistema hidrológico de Tabasco), sobrepasaron el nivel máximo ordinario de la misma, obligando al desalojo un gasto máximo de 2,323 metros cúbicos por segundo. Debido a lo anterior, y al hecho de que los ríos habían alcanzado niveles extraordinarios por la presencia de los fenómenos antes descritos, el proceso natural de desalojo de agua hacia el mar se dificultó generando inundaciones en áreas urbanas, suburbanas

Inundación 1999.

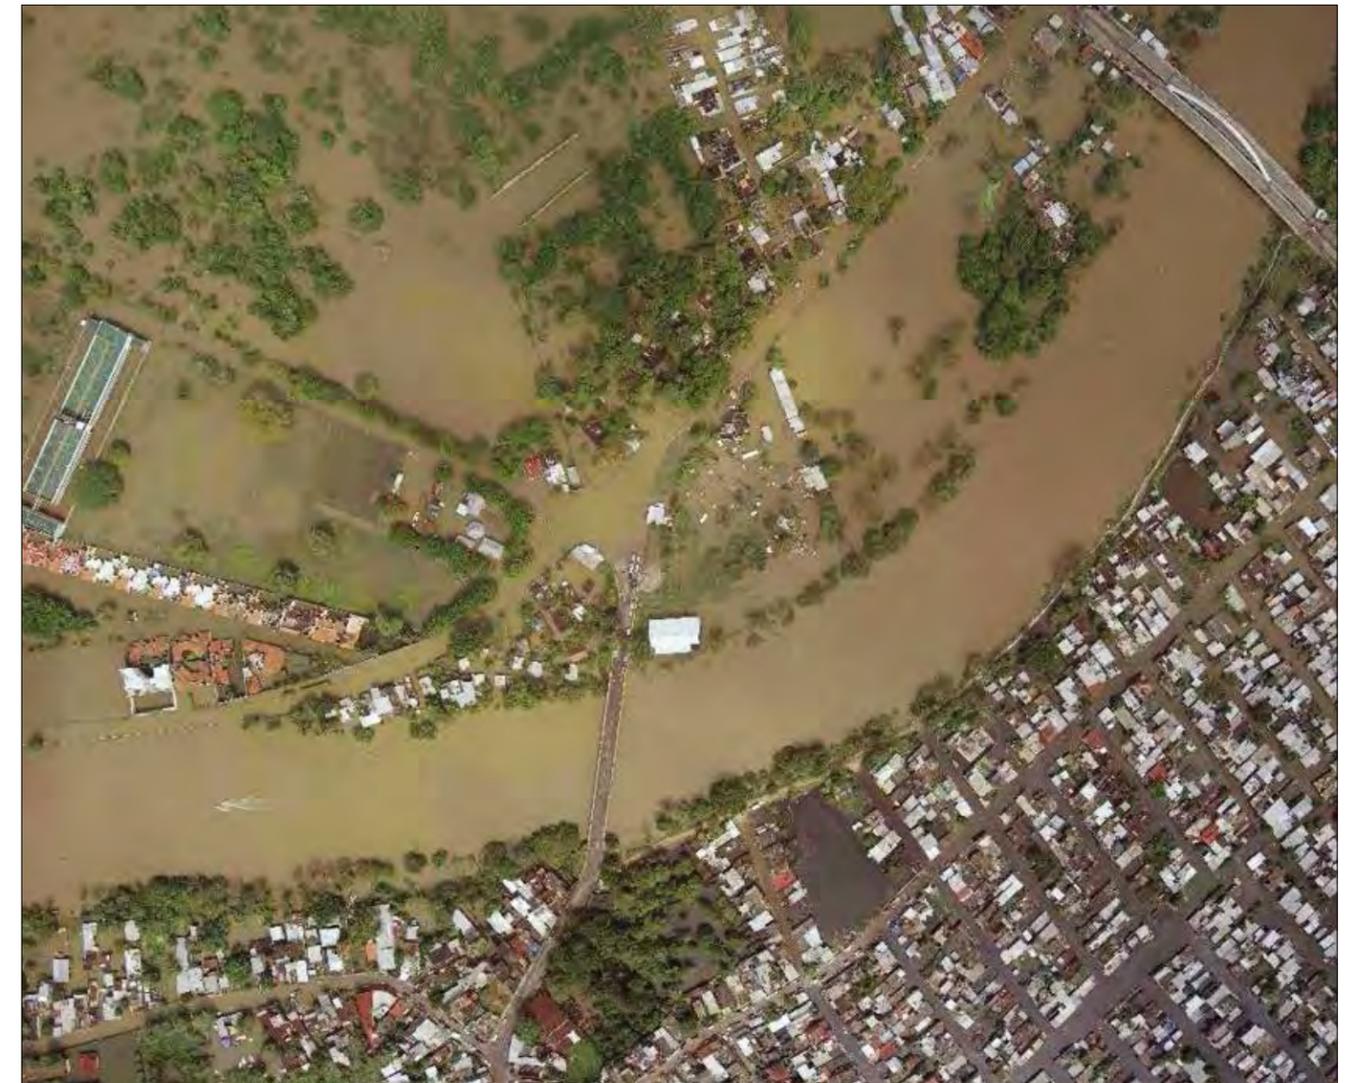
Inundación 2007.
Fotografía aérea INEGI, 2007

Este fue uno de los desastres que mayores efectos negativos causó en el estado y que afectó fuertemente al municipio de Centro. De acuerdo con el análisis de impacto socioeconómico realizado por la Comisión Económica para América Latina y el Caribe (CEPAL) (2008), la inundación cubrió con agua el 62% de la superficie del estado y dejó casi 1.5 millones de damnificados (75 % de la población de Tabasco). Las pérdidas económicas fueron evaluadas en 31.8 miles de millones de pesos considerando daños en la infraestructura (carreteras, puentes, etc.), en sectores productivos (actividad agrícola, industria, entre otros), social (vivienda, salud, educación) y en términos ambientales. El municipio de Centro y en particular la ciudad de Villahermosa sufrieron pérdidas muy importantes en la infraestructura económica y social (Galindo *et al.*, 2009).

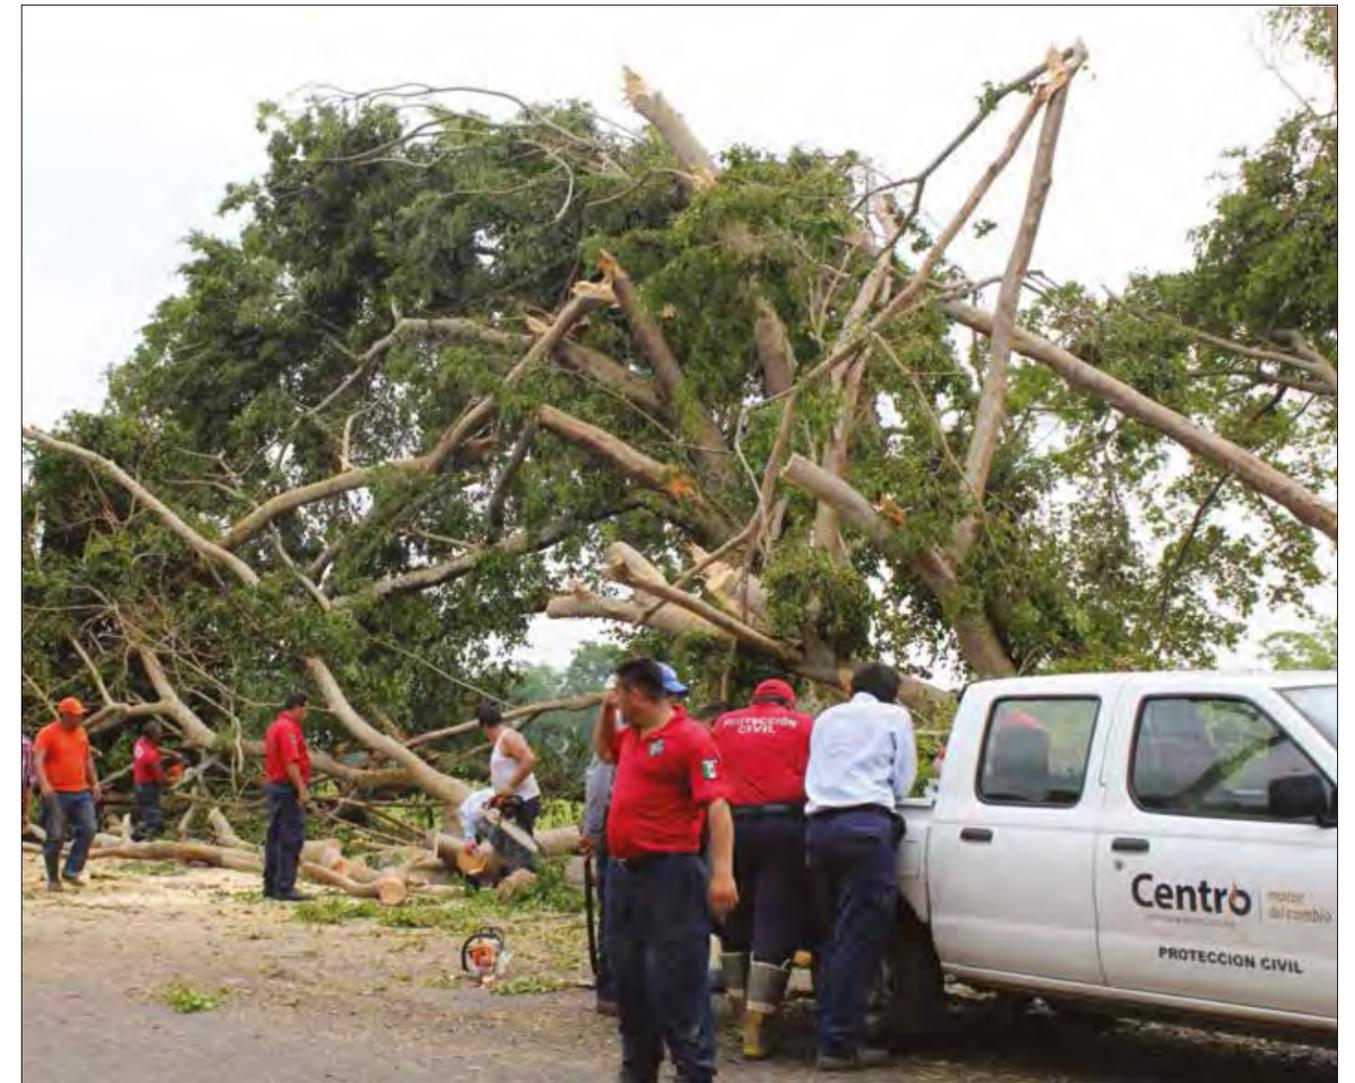
En esta ocasión el viento ocasionó el desgajamiento y caída de algunos árboles. Esto afectó el suministro del fluido eléctrico y daños en algunas techumbres y vehículos que corresponden con el nivel 8 de la Escala de Beaufort. ■

Daños causados por tromba, 2015.
Fotografía del archivo del Ayuntamiento de Centro

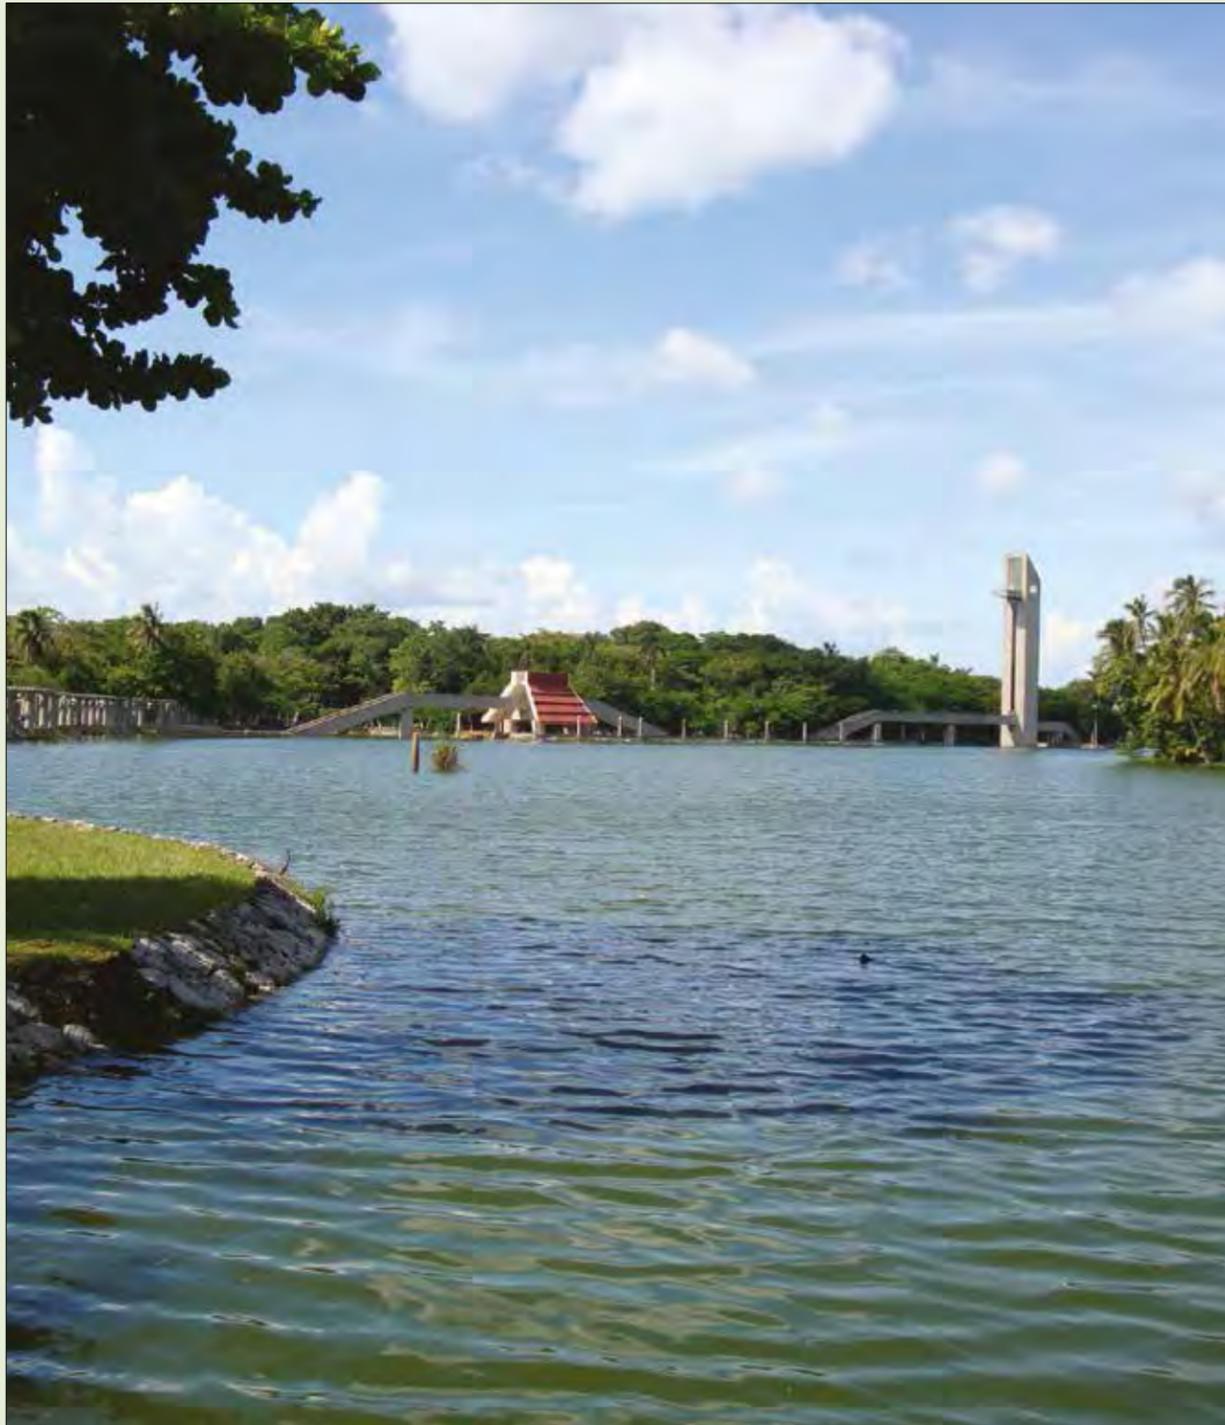
Laguna de las Ilusiones. Fotografía Galindo, et al, 2013.

En efecto, en los últimos años la cantidad de bordos de protección contra inundaciones ha crecido en forma importante no solo en extensión sino también en altura, lo que ha limitado el espacio natural que tienen los cuerpos de agua para su desbordamiento.

A pesar de la intención con que fueron construidos estos bordos, actualmente se sufre un efecto no previsto de los mismos, y es que debido a la presencia de las referidas construcciones, el escurrimiento natural de las aguas pluviales hacia los cuerpos de agua superficiales ya no puede llevarse a cabo, debido precisamente a la presencia de los bordos que actualmente constituyen también una barrera para el paso natural del agua, en-

cajonándola y limitando la escorrentía habitual hacia sus cauces naturales, provocando frecuentemente que las áreas que se encuentran detrás de los bordos de contención (generalmente asentamientos humanos) se inundan por encharcamientos.

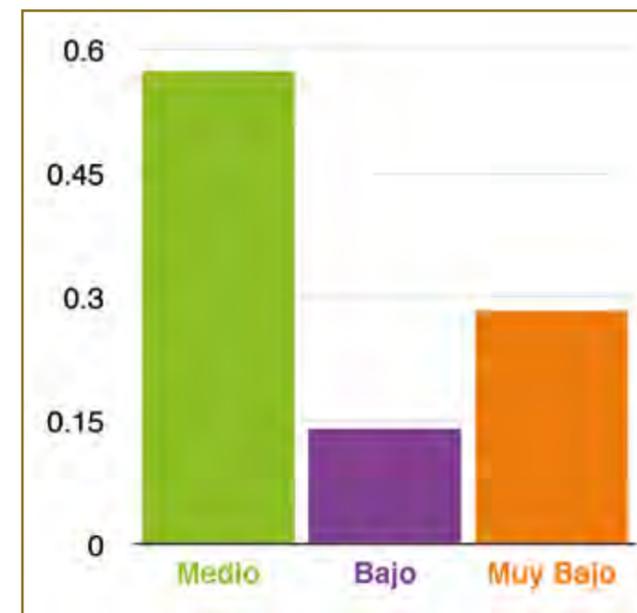
Figura 4.16. Distribución porcentual de la población del estado de Tabasco por Grado de Marginación, 2010.
Fuente: Elaborado por el autor a partir de datos del CONAPO, 2010.

En cuanto a la distribución porcentual de la población del Estado por grado de marginación para el 2010, el 57.3 por ciento de los habitantes se encuentran con grado de marginación medio y 14.1 por ciento tiene un grado bajo (figura 4.16).

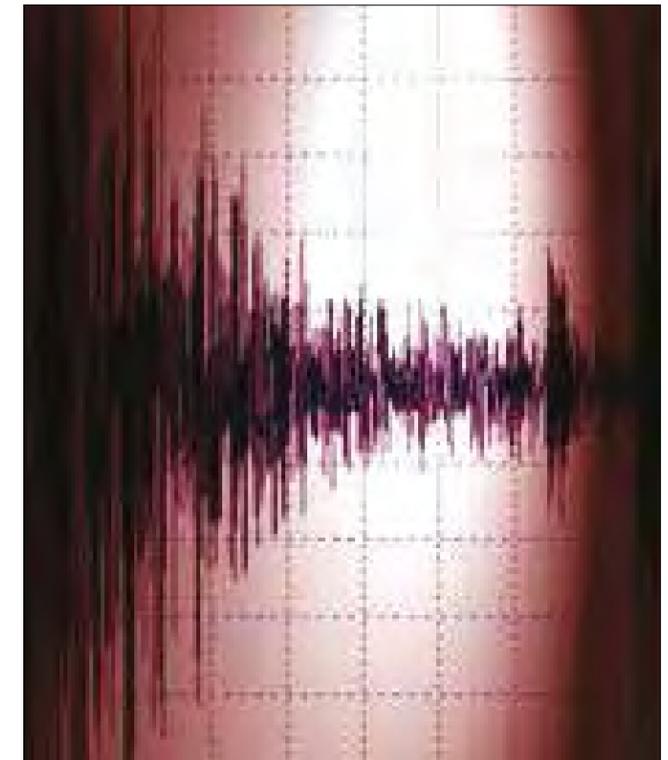
Gráfica producida por un Sismógrafo. El Sismograma registra la intensidad, duración y otras características de un movimiento sísmico. Imagen de uso público en Internet.

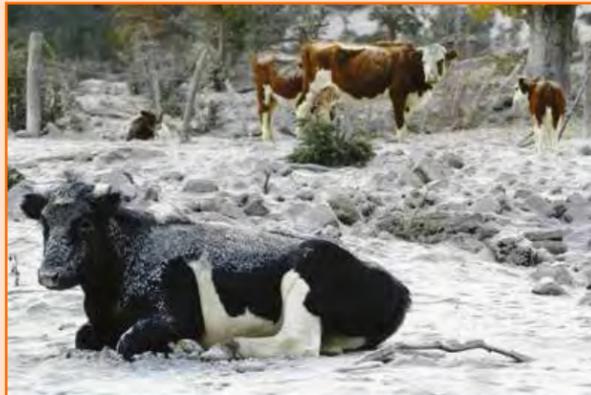
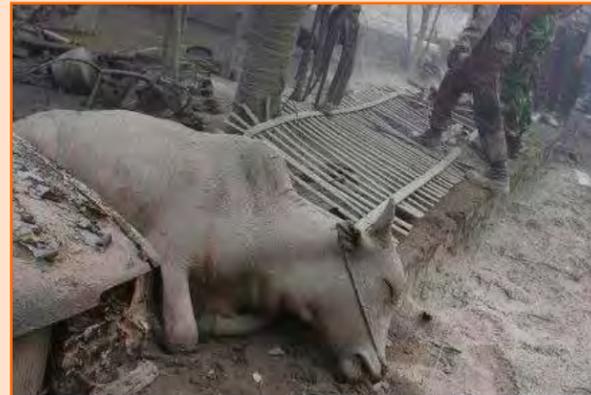
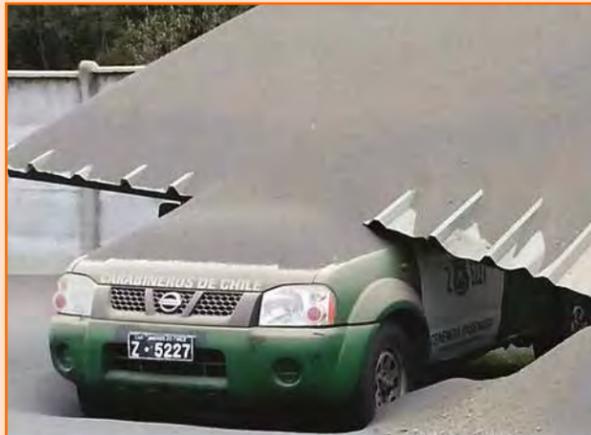
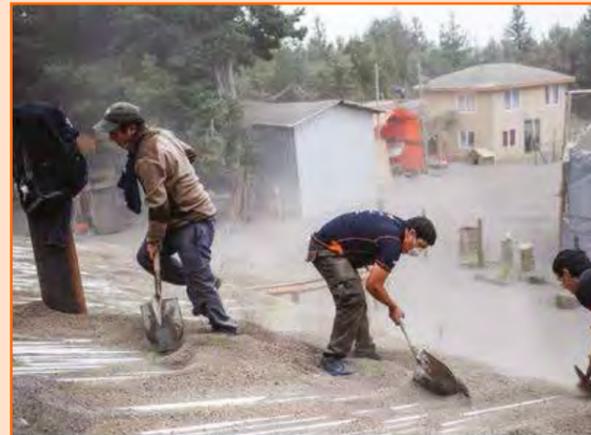
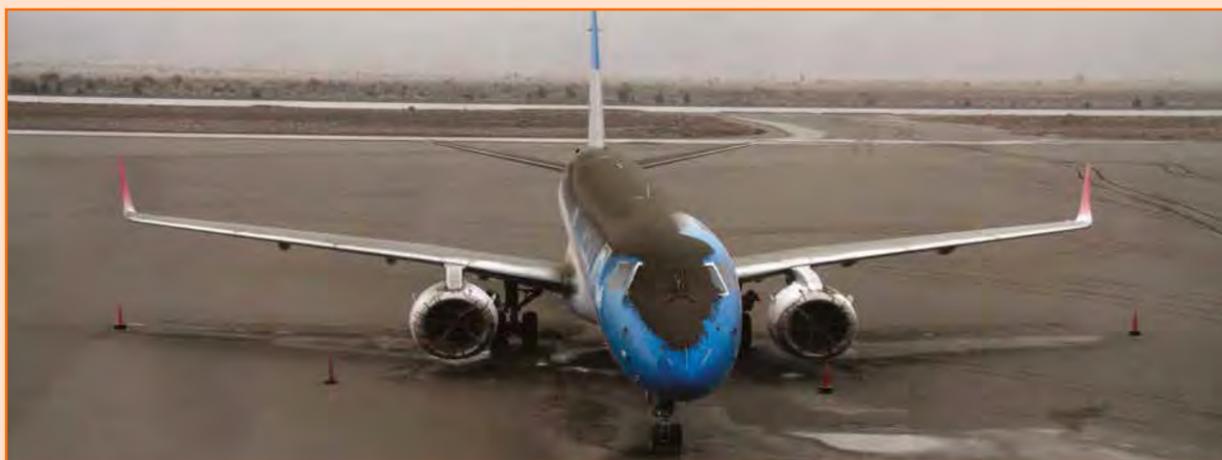
Daños de diversas magnitudes e índoles, provocados por lluvia de cenizas que se acumula sobre plantas, animales, techos, caminos y aeropuertos, entre otros.

El daño principal que causa la ceniza en las poblaciones se deriva de su acumulación en los techos, pudiendo provocar su colapso, lo que puede evitarse removiendo la ceniza acumulada, teniendo gran cuidado de no arrojarla al drenaje.

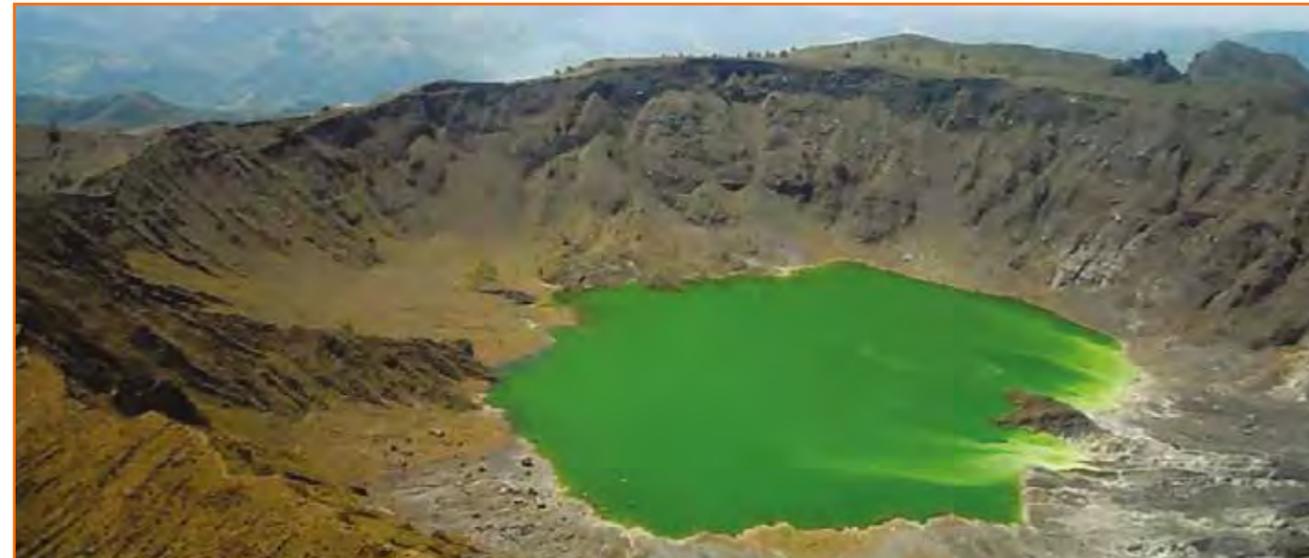
Figura 5.1.2. Vista superior del volcán Chichonal, ubicado en el estado de Chiapas.
Fuente: <http://www.google.com.mx/imgres>

El volcán Chichonal (figura 5.1.2.), ubicado en el vecino estado de Chiapas es la estructura volcánica más cercana a la entidad y al municipio de Centro. No obstante, en la figura 5.1.3. se puede apreciar que el límite municipal toca con el segundo anillo que ejemplifica las distancias. Lo que indica para este caso que el Centro se encuentra a 100 km de distancia y la zona urbana se ubica aproximadamente a una distancia entre 150 y 200 km, ya sobre la zona en color verde en la figura. Por lo anterior, su relación con el estado de Tabasco y en particular con el municipio de Centro es distante.

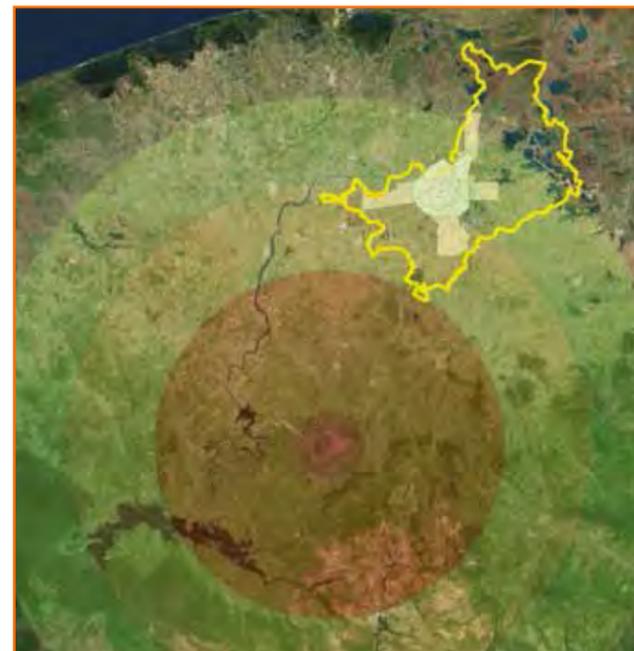
Figura 5.1.3. Ubicación del volcán Chichonal y su relación con el municipio de Centro. El círculo rojo indica el área de mayor peligro, el naranja marca los primeros 100 km a la redonda. De ahí, cada color marca 50 km adicionales, por lo que el municipio de Centro se encuentra a 100 km de distancia y la zona urbana entre 150 y 200 km en color verde.
Fuente: Elaborado por el autor.

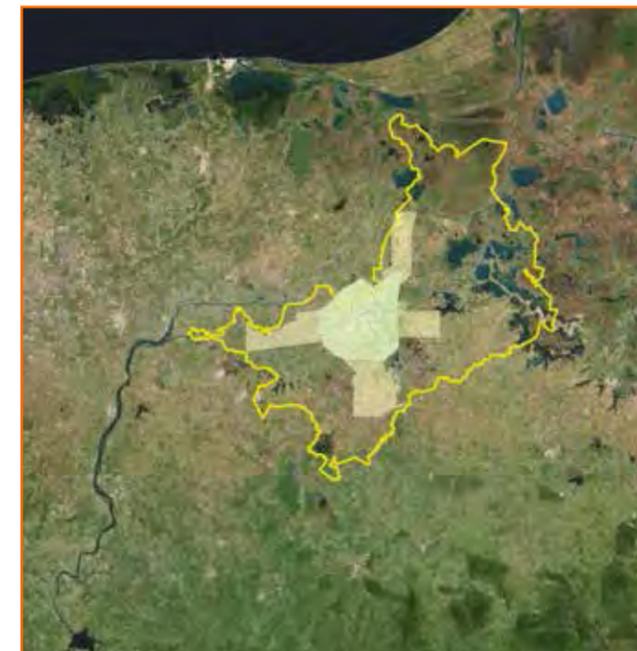
Figura 5.1.4. Flujos piroclásticos. En la imagen de la izquierda, en color oscuro se aprecia la zona de mayor probabilidad de impacto por flujos y oleadas piroclásticas producidas por el volcán Chichonal.
Fuente Atlas Nacional de Riesgos; y Macías et al., 2012. Instituto Nacional de Geofísica. UNAM

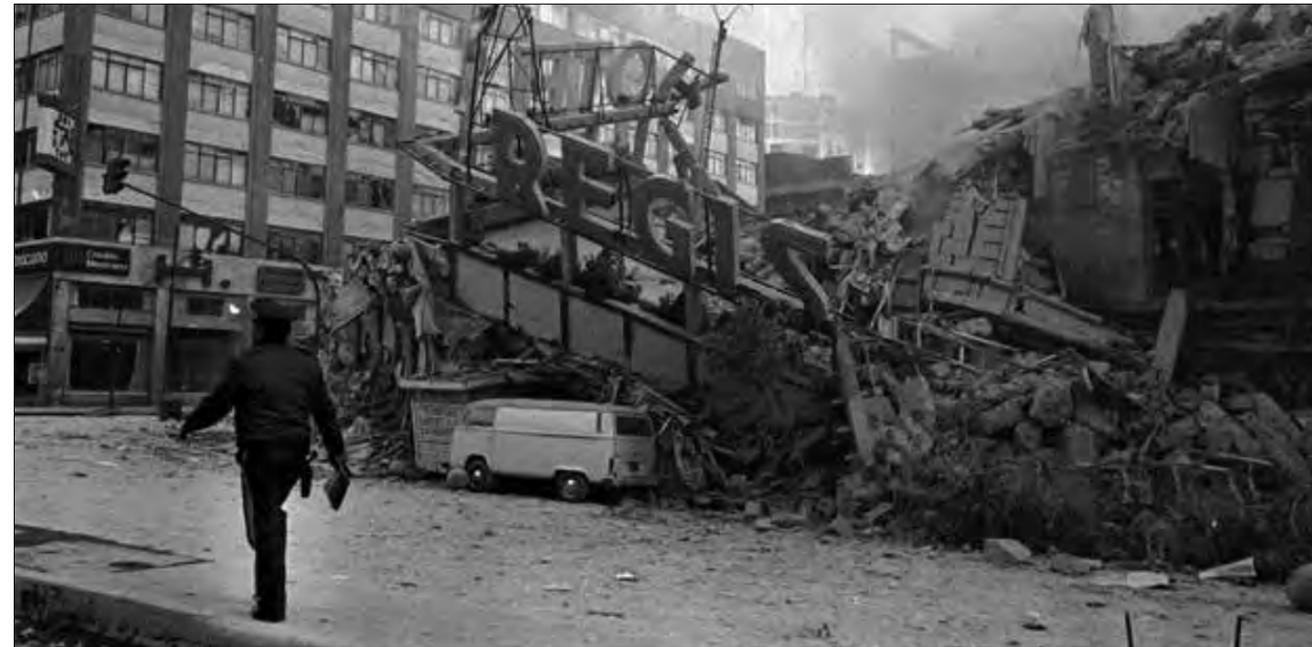
Sismo de 1985, Hotel Regis, Ciudad de México. Fotografía: Cuartoscuro.

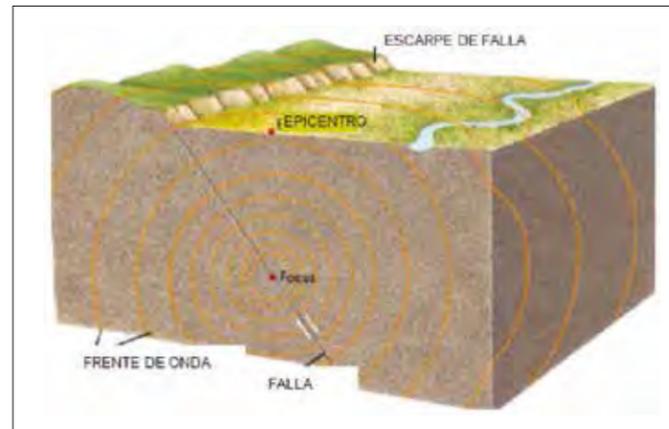
Esquema de un sismo y sus ondas. Fotografía: Dominio público en Internet

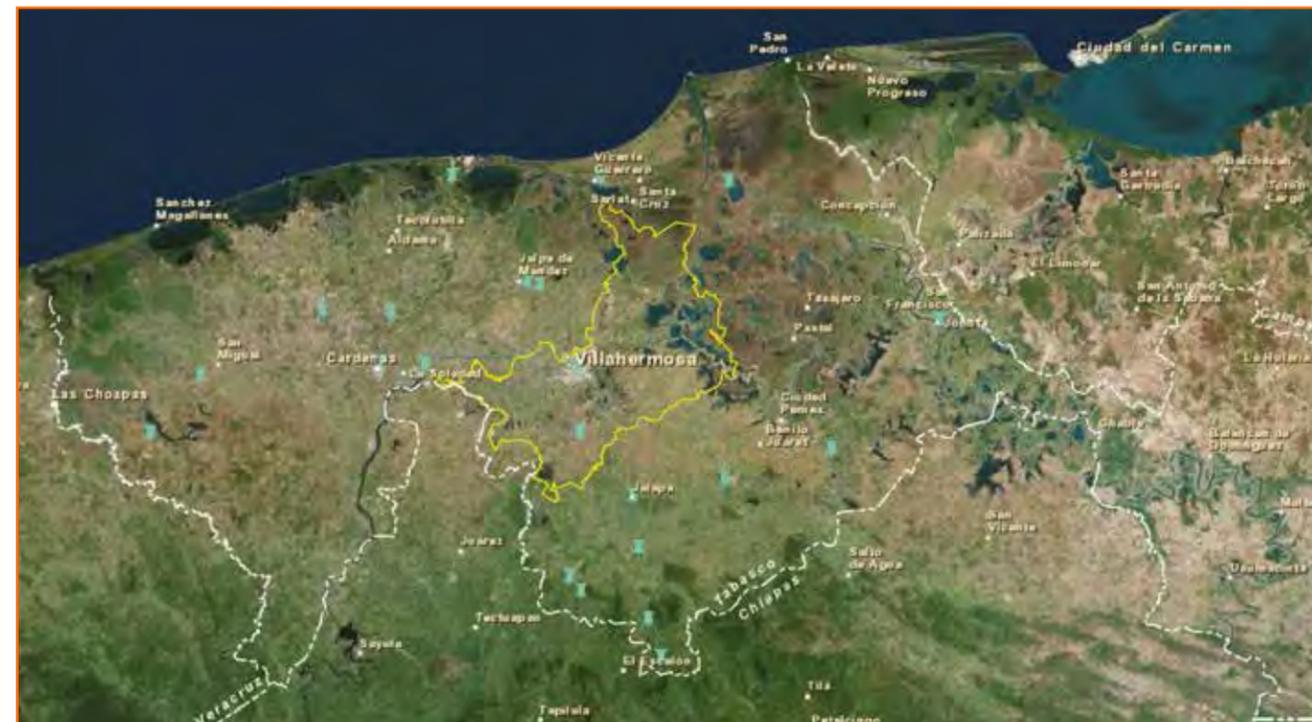
Figura 5.2.1. Distribución de las estaciones meteorológicas utilizadas en el análisis.

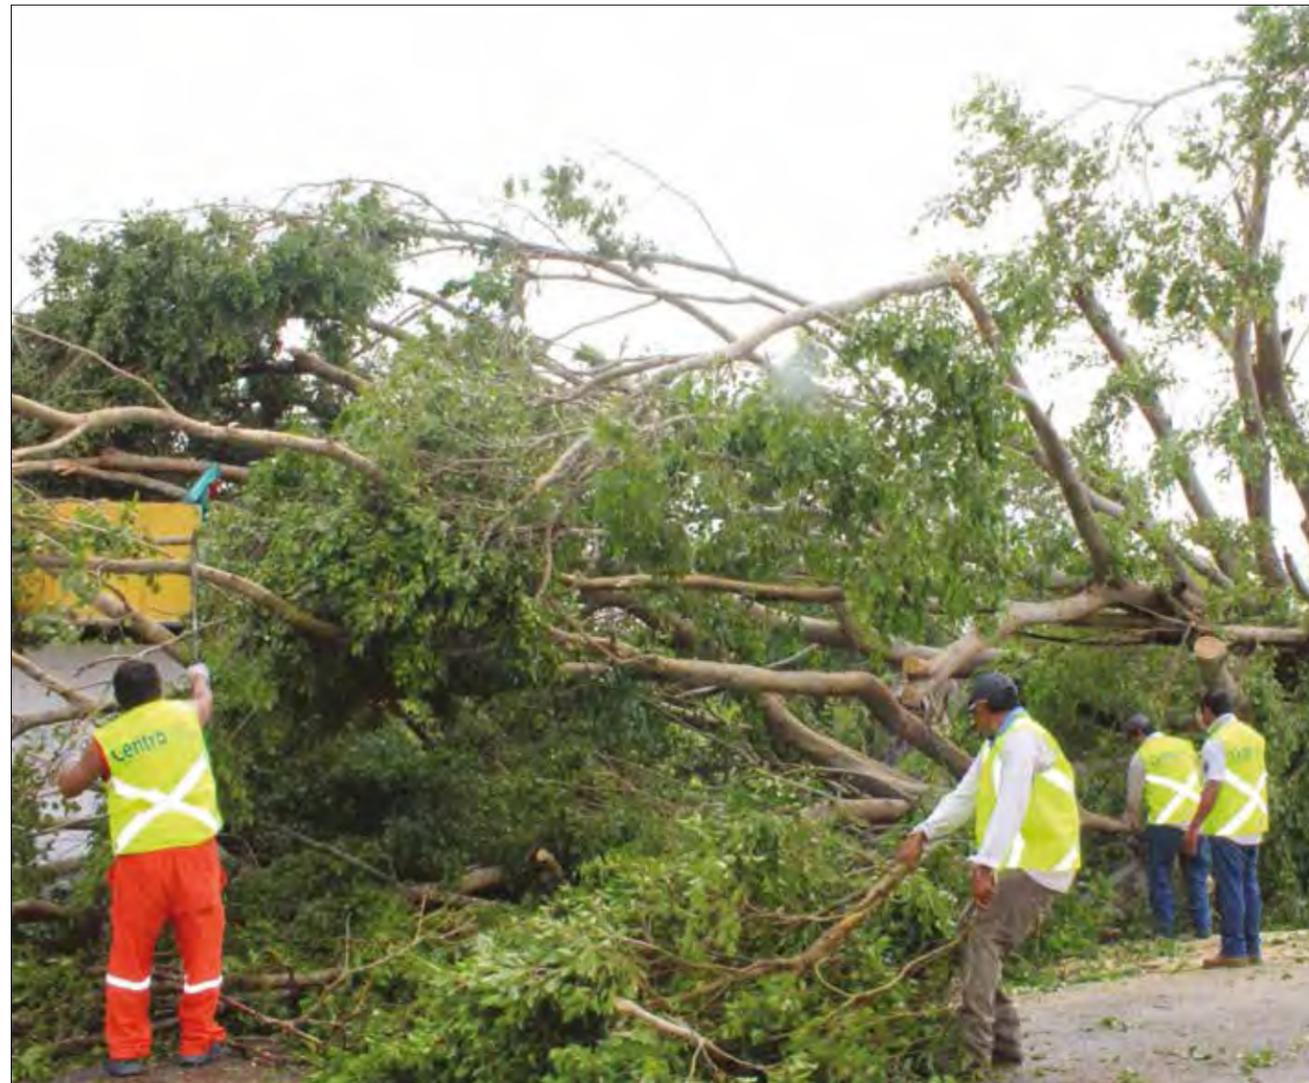
Arbol derribado por el viento. Algunos de los factores que influyen en la caída de los árboles además de la velocidad del viento, son el tipo de suelo y la altura propia de los árboles. En presencia de suelos más arenosos es mayor la probabilidad de que los árboles altos sean desraizados.

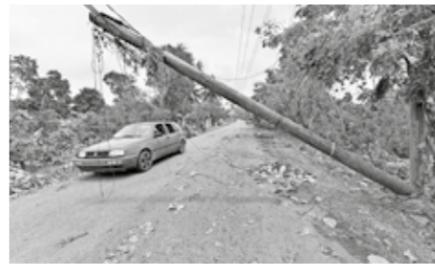
Los postes de luz y teléfono invadieron la carretera.

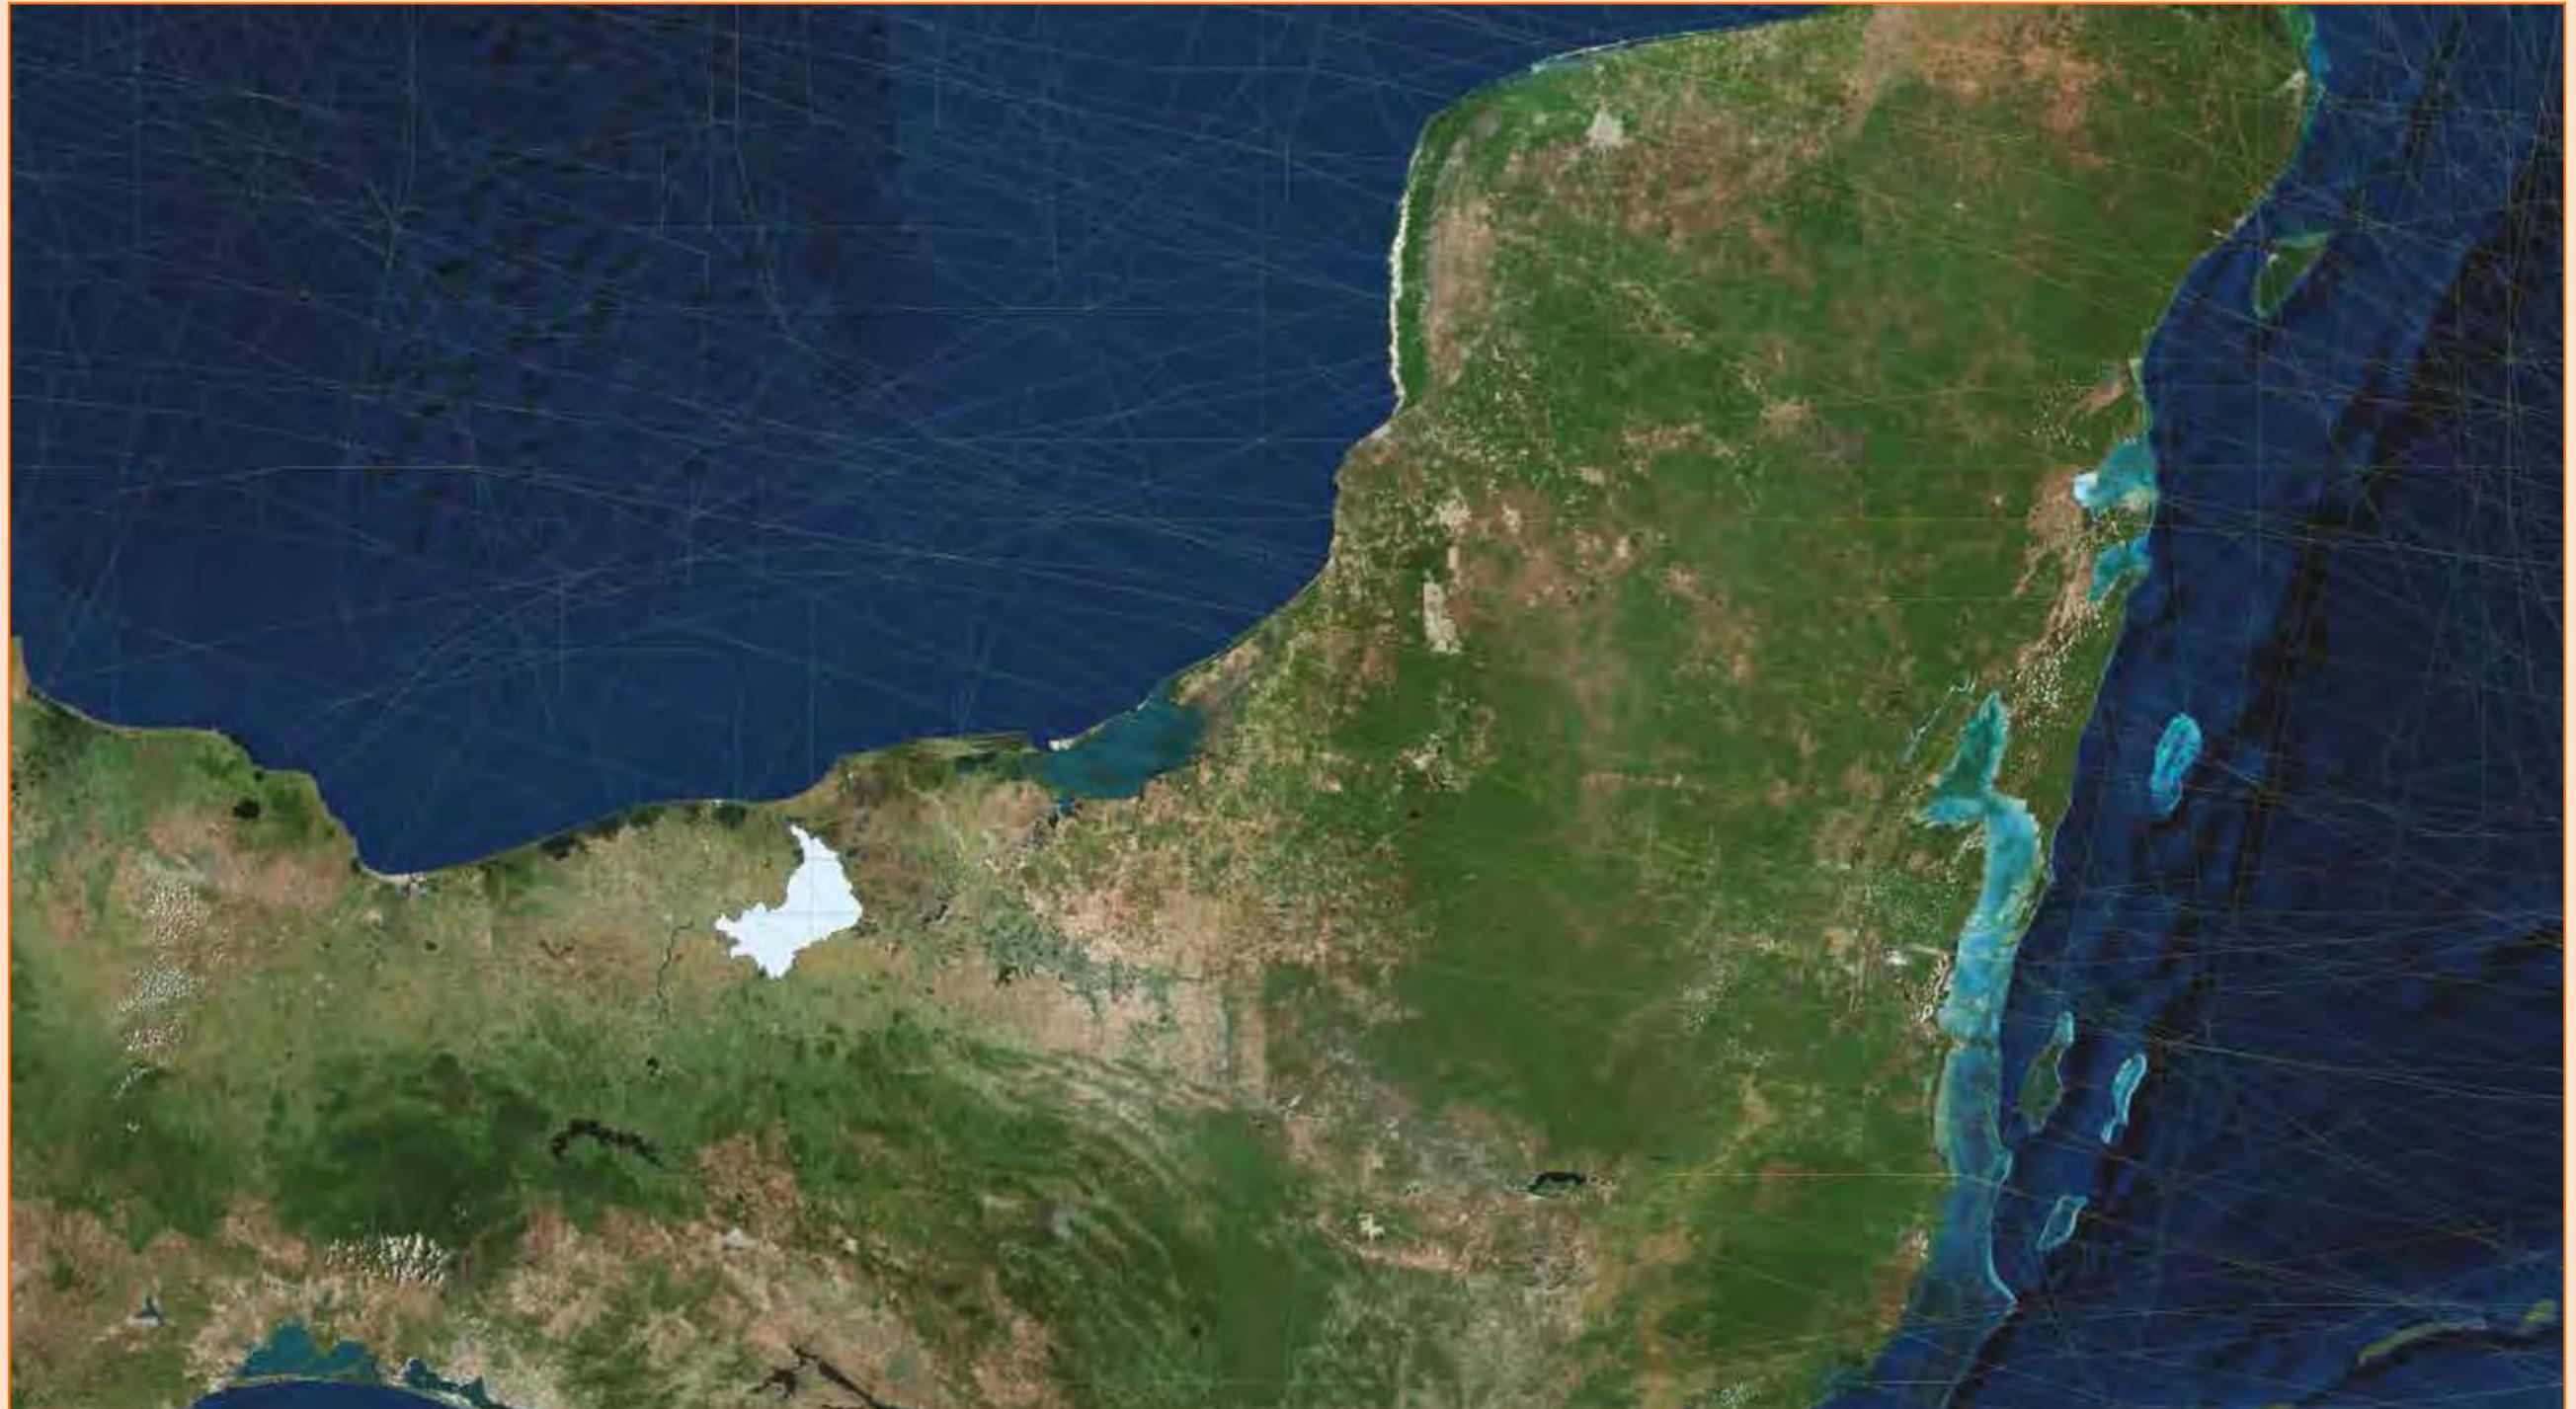
Figura 5.2.7. Trayectorias de eventos ciclónicos registrados en el área de influencia. Fuente: CENAPRED, 2015.

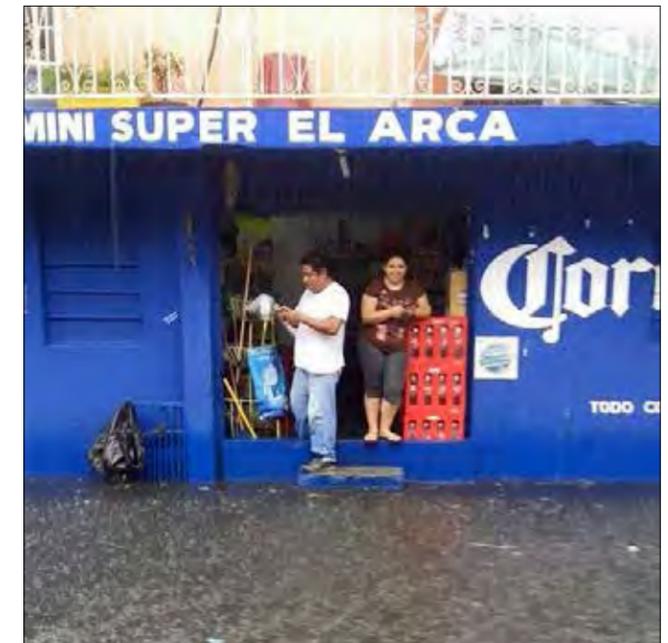
Las inundaciones y los anegamientos a consecuencia de los fenómenos hidrometeorológicos que son parte de la naturaleza del municipio, han obligado a los habitantes a desarrollar todo tipo de estrategias para salvaguardar sus bienes. En la imagen se aprecia una barrera de block y cemento para evitar la entrada de agua al comercio. Fotografía de Grupo Presente Multimedia.

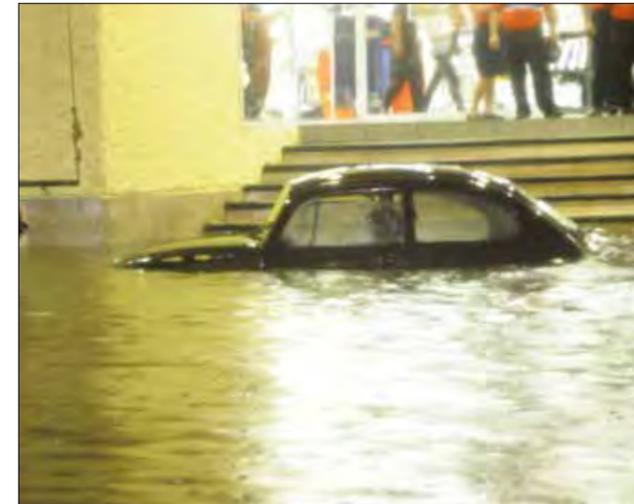
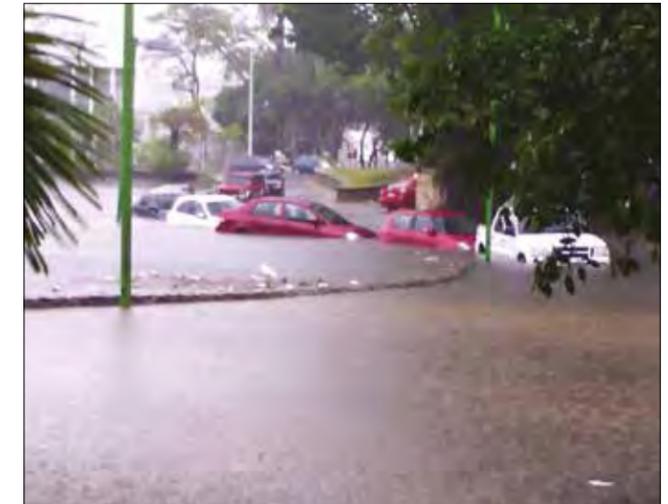
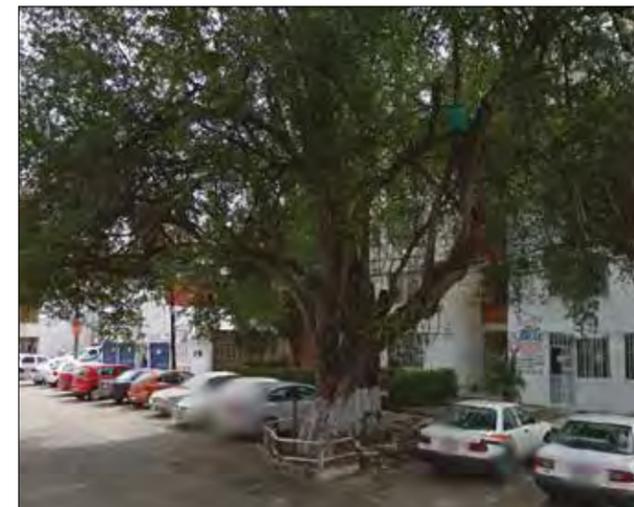
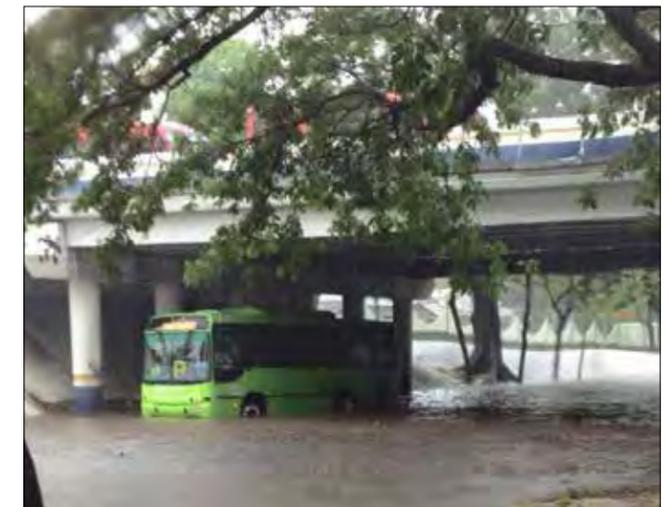
Arriba a la derecha, anegamiento por el vaso Cencali a un costado de la Mujer Ceiba. Abajo a la derecha, anegamiento bajo el paso a desnivel en el cruce de las avenidas Gregorio Méndez Magaña y Paseo Usumacinta.

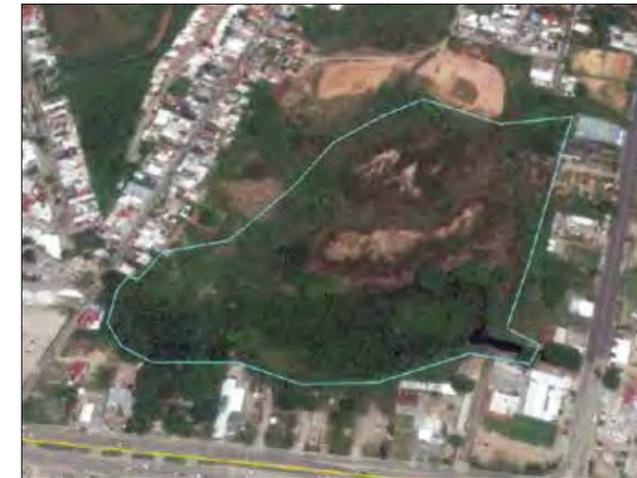
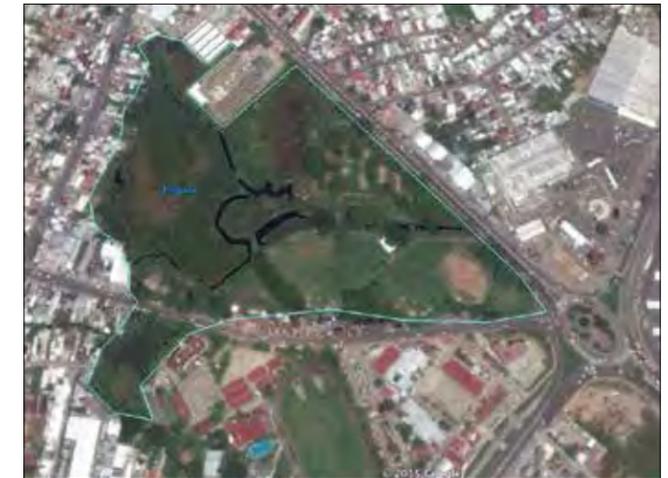
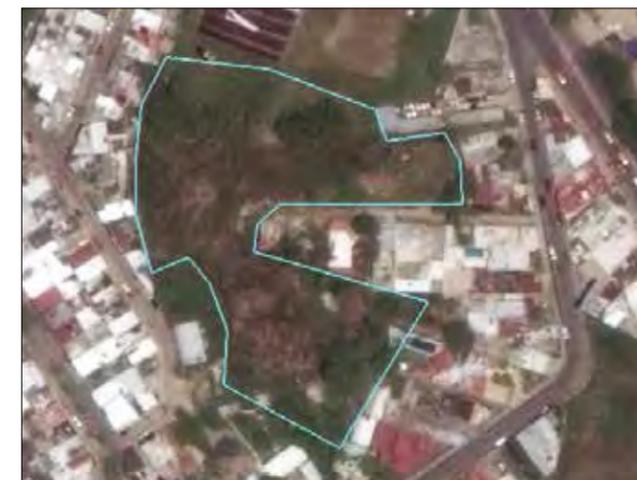
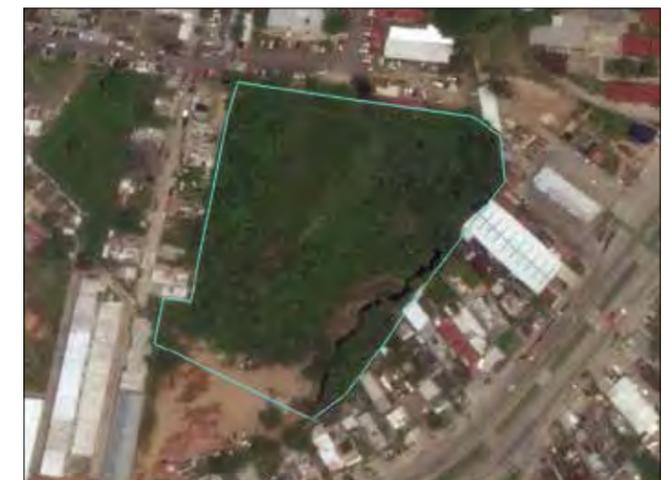
Zonas de anegamiento en diferentes áreas del Distrito.

Abajo a la izquierda; vaso regulador del fraccionamiento Las Brisas y el parque ubicado entre la calle Agapito Domínguez y Las Fuentes

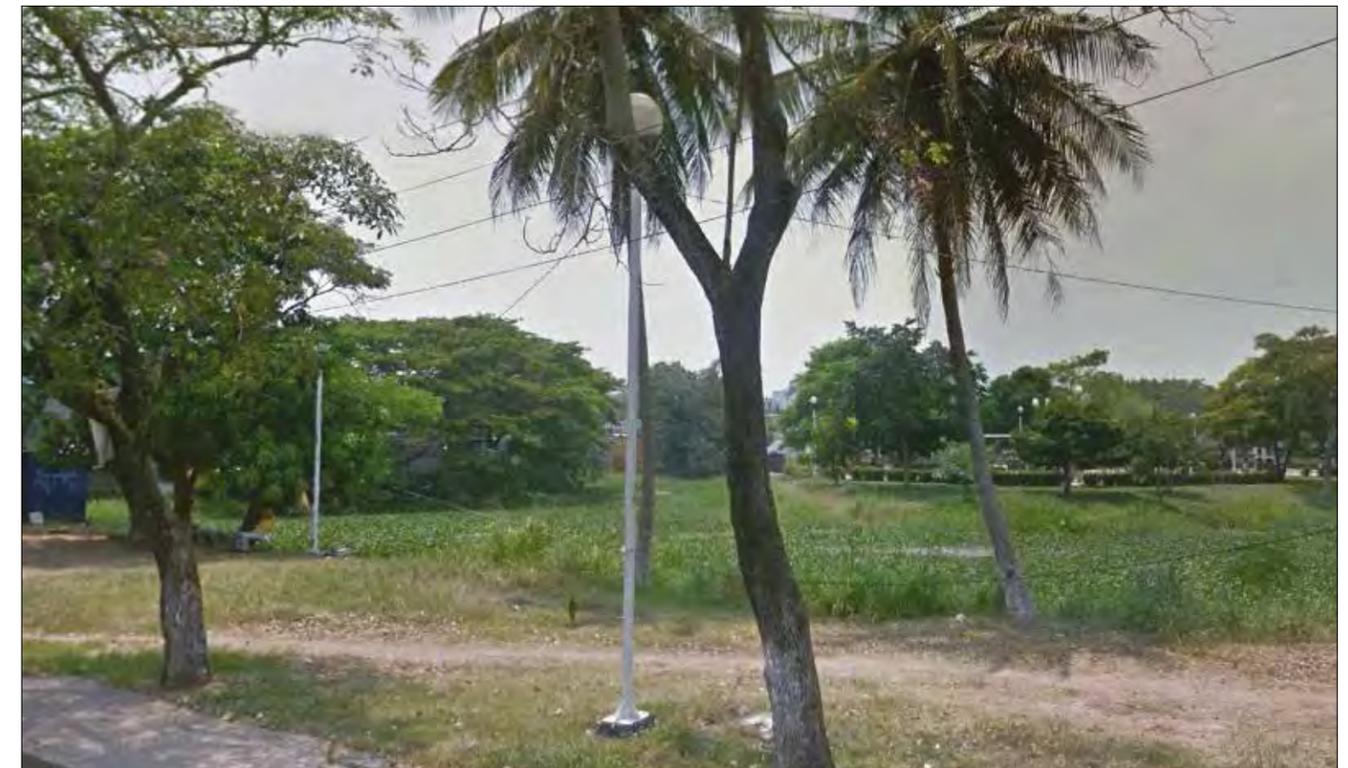
Foto laguna El Chinín en la colonia Tamulté.

Por las características del área y el caudal que aporta, es una zona delicada, que en caso del no funcionar el cárcamo se inunda inmediatamente como sucedió a finales de 2014, donde una importante superficie aledaña a la laguna padeció una fuerte afectación debido a que el cárcamo no entró en operación cuando se requirió.
