Acuerdo de Disponibilidad COTAIP/037-01327718

ATLAS
DE RIESGOS
PARA EL MUNICIPIO DE
CENTRO, TABASCO
• 2 0 1 5 •

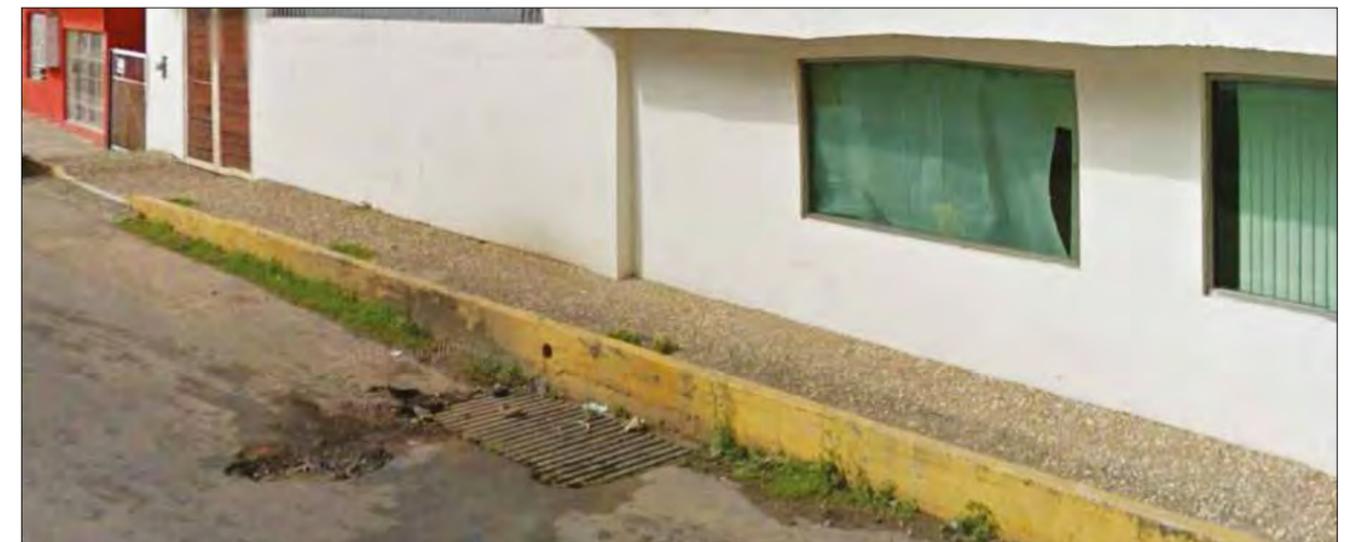
Arriba: Nivelación y relleno para evitar los encharcamientos en la esquina de las calles Dr. Cárdenas y Ejido.
Izquierda: Protección contra el anegamiento en la avenida México.
Fotografías del dominio público en Internet.

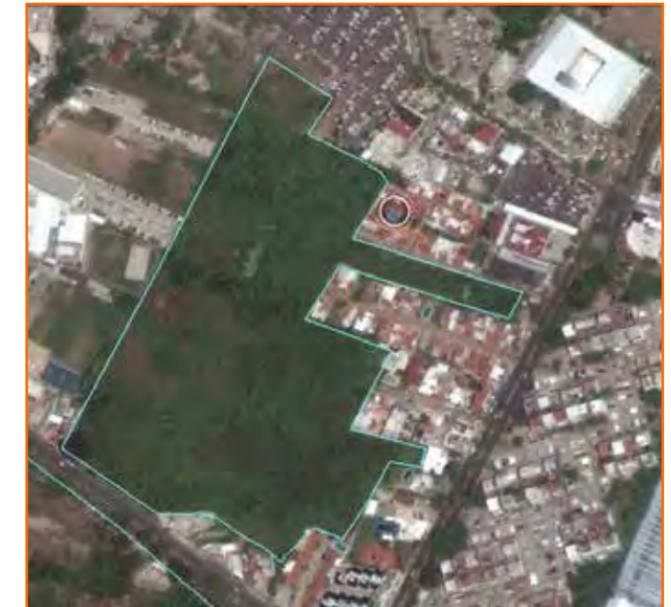
Figura 5.2.18. Extensión del área de amortiguamiento hidráulico del arroyo y que prácticamente ha quedado aislada en la zona de la avenida Paseo Usumacinta y Prolongación 27 de Febrero.

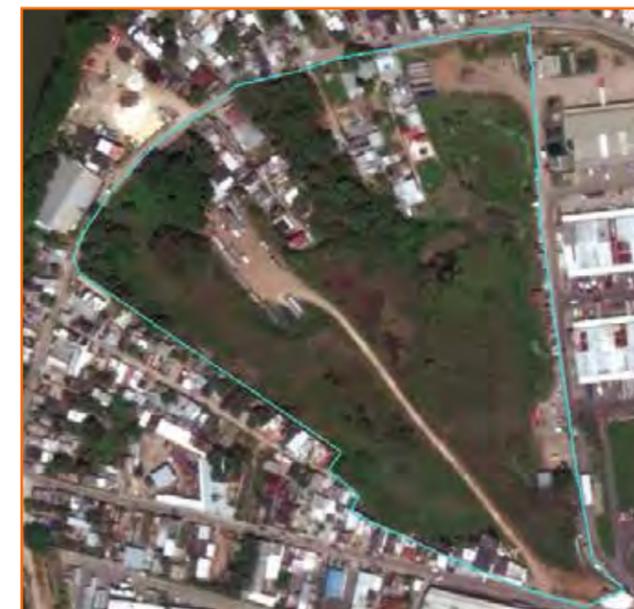
Figura 5.2.17. Zona de anegamiento por escurrimiento en la zona contigua a la Central de Abastos

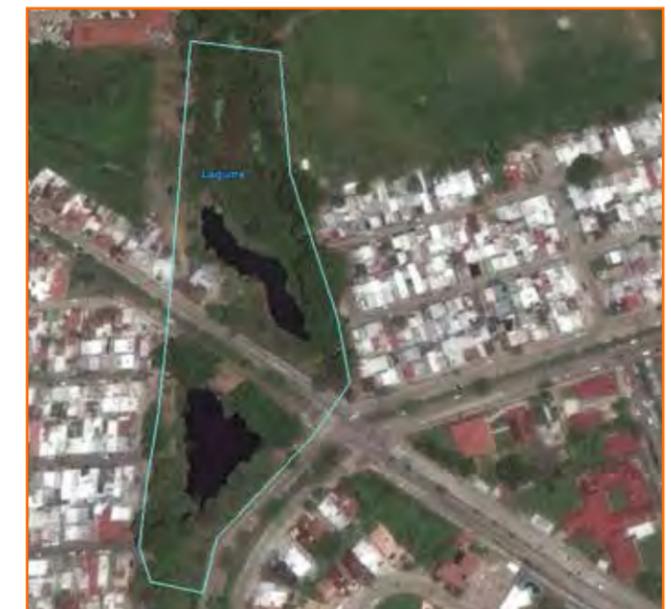
Figura 5.2.19. Laguna aislada en la parte posterior del fraccionamiento Carrizal.

Rumbo a la parte norte del distrito, se encuentra el fraccionamiento Carrizal, el cual presenta anegamientos de más de 30 cm cuando los cárcamos fallan. Las zonas identificadas que padecen de esta problemática se encuentran sobre la calle Campo Cunducán, la avenida Samarkanda y la calle Campo Teapa. Justamente en este lugar, existen algunas áreas de regulación que aún no han sido urbanizadas. Por la zona también transcurre un arroyo que drena hacia el río Carrizal por medio de un sistema de bombeo, este corre paralelo a la calle Orquídeas y recibe aportes de toda la cuenca.

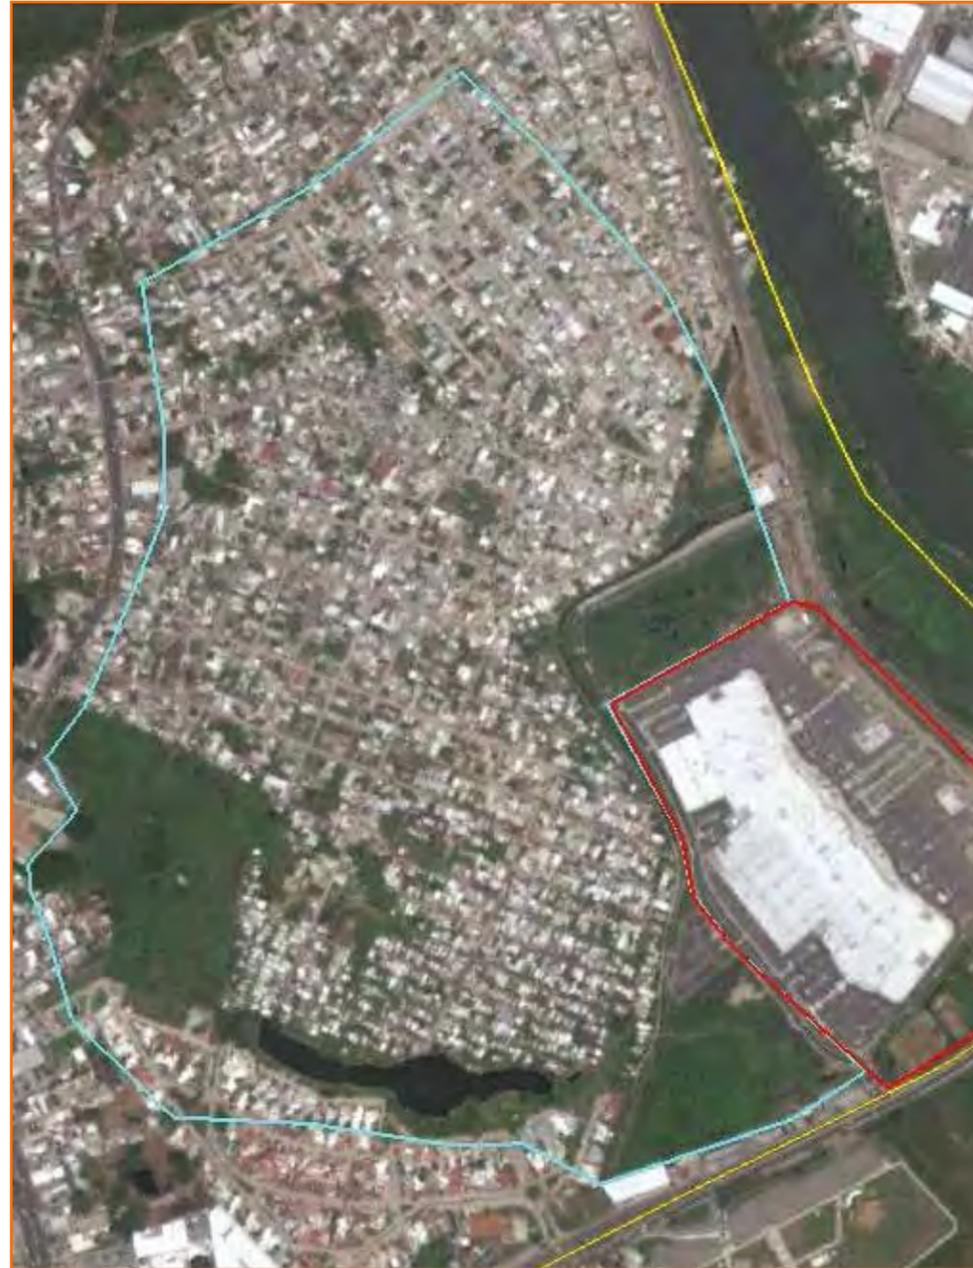
Figura 5.2.20. Zona de amortiguamiento hidráulico en la colonia Asunción Castellanos. En la imagen se aprecia una importante zona anegamiento (color azul) donde se incluye a la calle Asunción Castellanos. Originalmente el área conformaba una zona de amortiguamiento hidráulico para las crecidas del río Carrizal y como parte de un brazo de la Laguna de Las Ilusiones. Sin embargo, como todo asentamiento irregular en Villahermosa este se estableció sobre una zona inundable. En color rojo se aprecia además el polígono del relleno de Plaza Sendero.

de viviendas estas áreas no se rellenaron. De ahí, que frecuentemente se presenten anegamientos en la zona. Como se puede apreciar en la figura 5.2.20. toda el área correspondiente a la Plaza Sendero y la zona de casas habitación que aparecen en la imagen están asentadas en zonas de anegamiento e inundación.

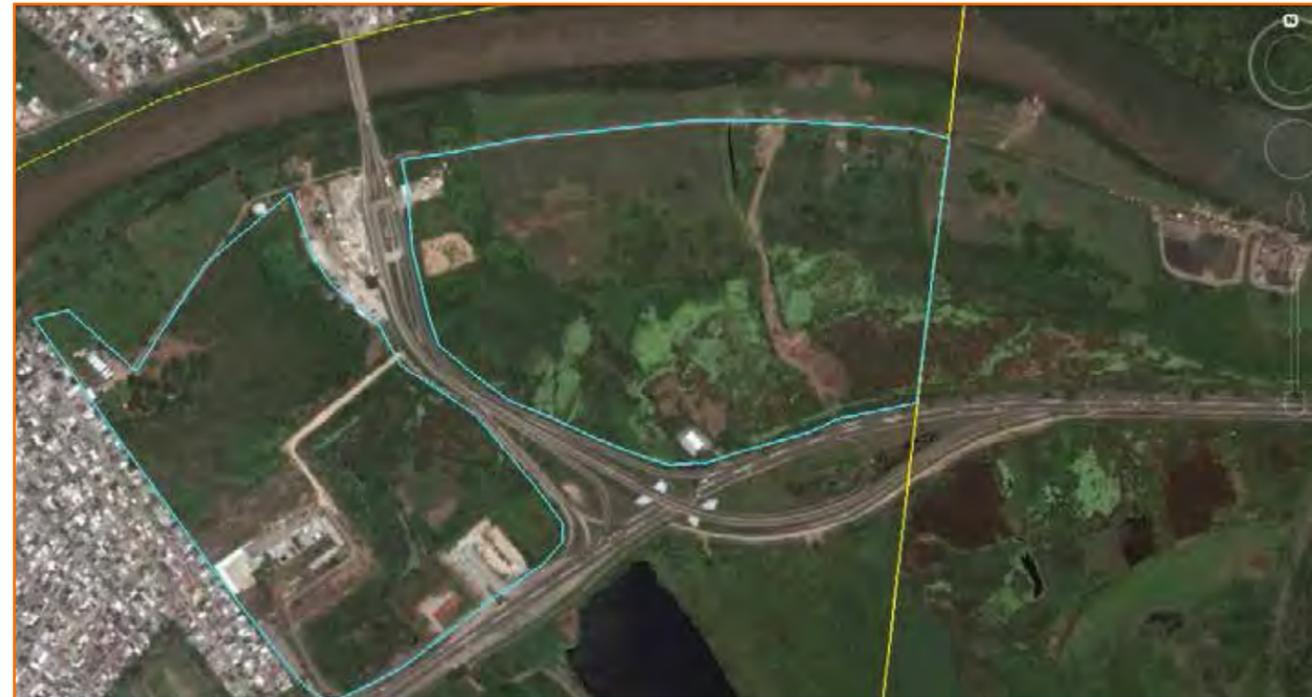
Figura 5.2.25. Dos áreas contiguas de anegamiento ubicadas en la zona norte del Distrito en lo que corresponde a la colonia La Manga 2da Sección. Esta superficie fue rellenada para construir el Instituto de Protección Civil del Estado, así como una Estación de Servicio.

En la colonia La Mangal, las calles con mayores problemas de anegación son Torno Largo y Ejido, justamente en la parte posterior al edificio de Protección Civil del Estado. Al respecto, cabe señalar que este último fue construido en una zona de amortiguamiento hidráulico.

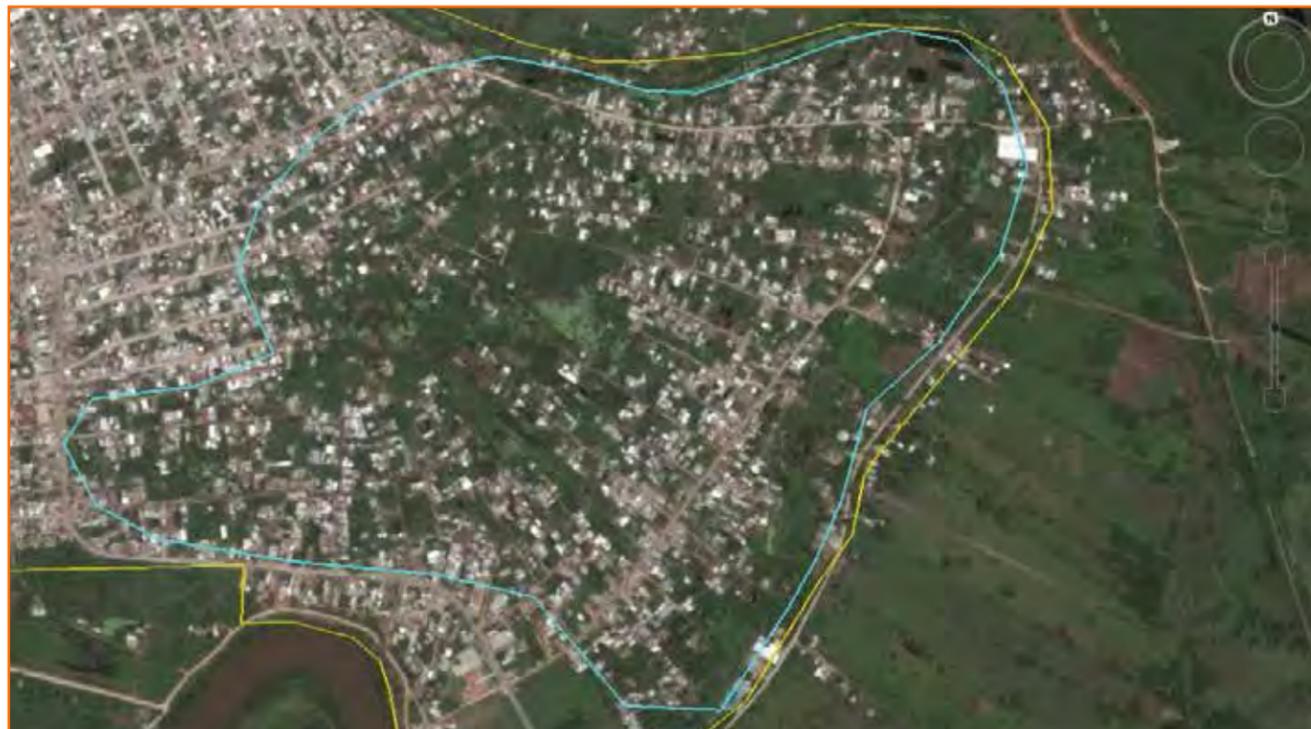
Figura 5.2.26. Zona El Monal, una de las áreas populares de las Gaviotas con más problemas de anegamiento.

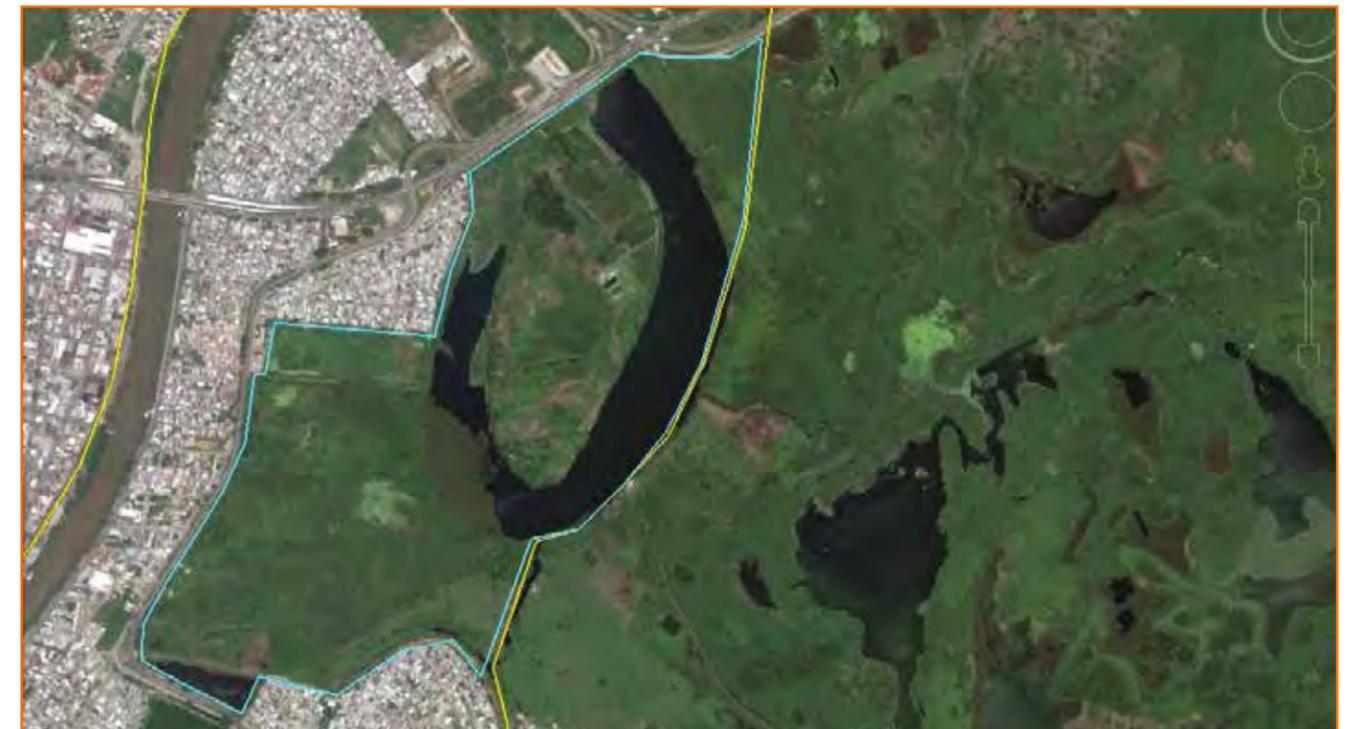
Figura 2.2.27. Zona de amortiguamiento hidrológico de los Zapotes y la Laguna el Camarón

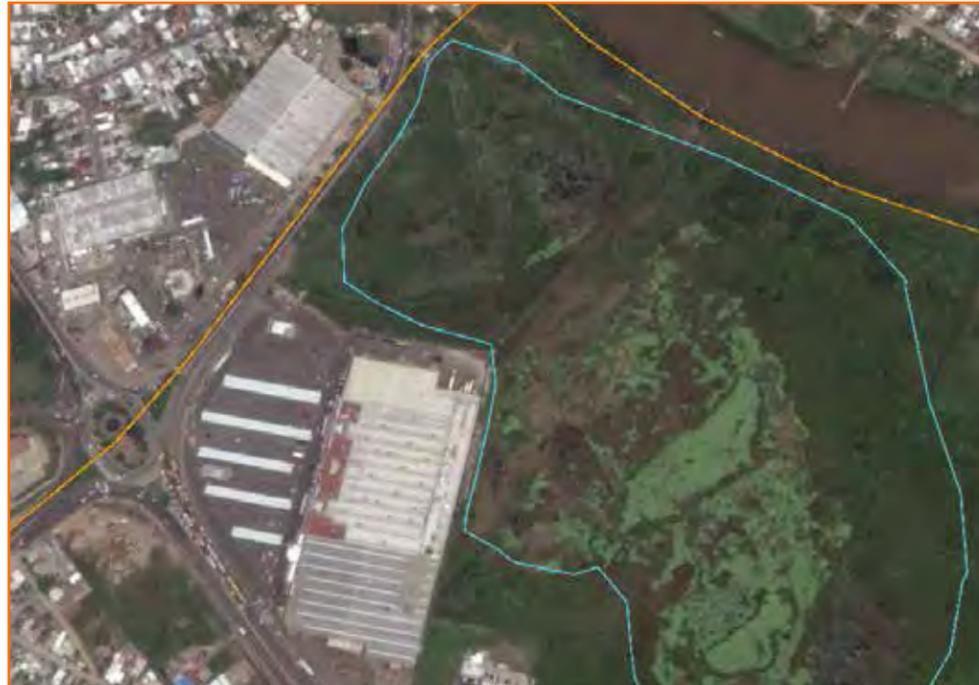
Figura 5.2.28. Zona de regulación ubicada atrás de Soriana Guayabal.

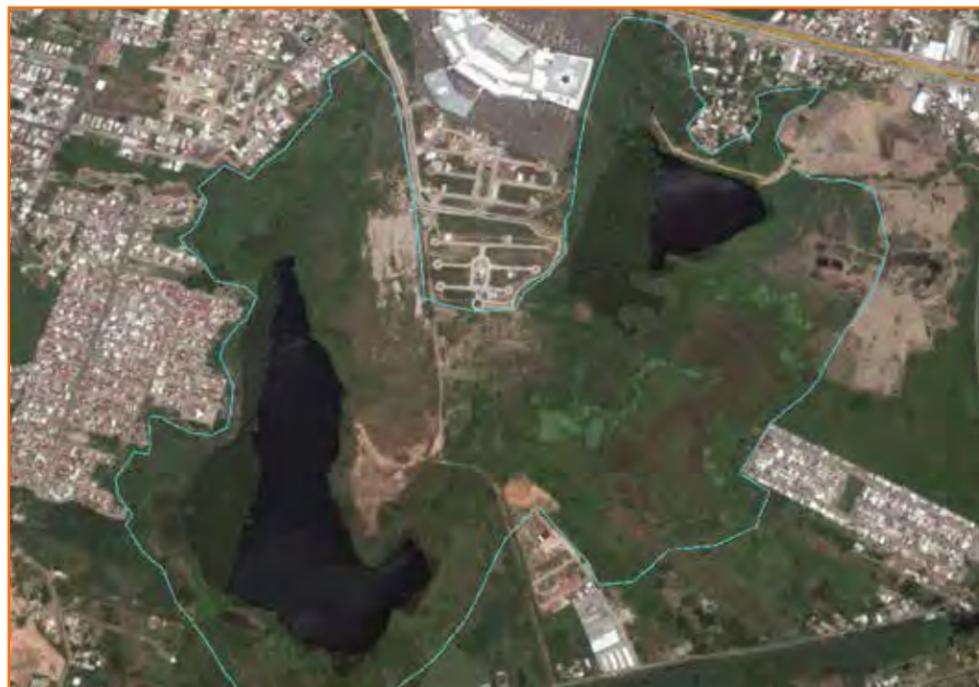
Figura 5.2.30. Lagunas de La Aduana y Curahueso con el relleno realizado para la construcción del Fraccionamiento Centropolis.

Esta situación ha sido aprovechada por los desarrolladores que han construido un fraccionamiento sobre el relleno del cuerpo de la laguna La Aduana, lo que en eventos extraordinarios podría tener algunas consecuencias para los asentamientos humanos localizados en el área del vaso. Lo anterior, sin contar con el daño ecológico que representa el disminuir un cuerpo de agua de esa forma. A la problemática anterior, hay que adicionar que se ha construido un camino (calle 20 de Noviembre) que cruza del Periférico Carlos Pellicer Cámara a la carretera que bordea el río rumbo a la ranchería Ixtacomitán. Esta obra trae a consecuencia que el espejo de la laguna se seccione en dos partes.

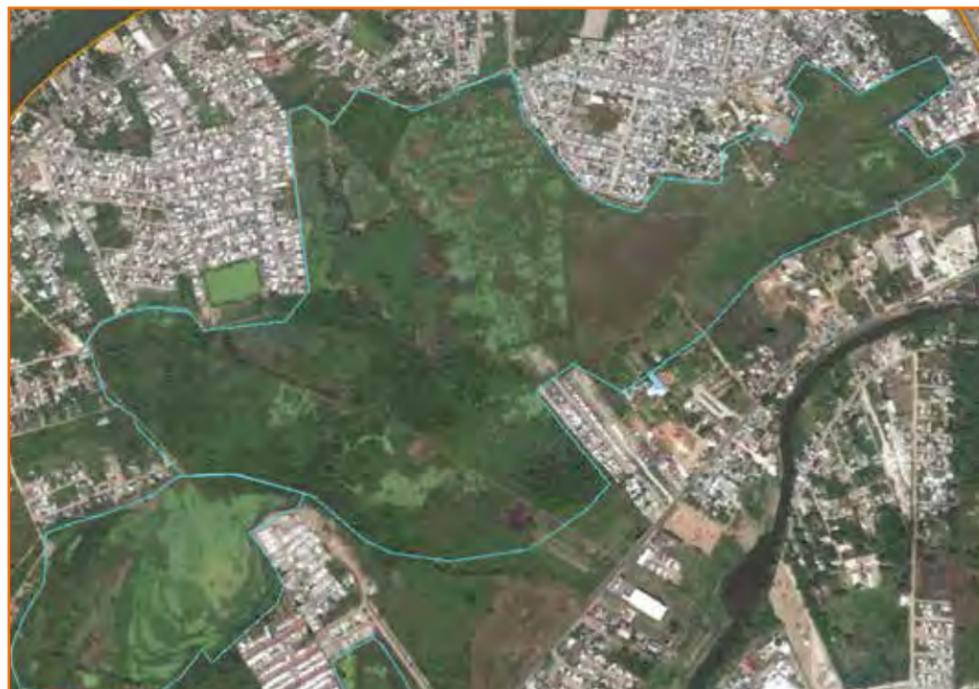
Figura 5.2.33. Laguna Covadonga

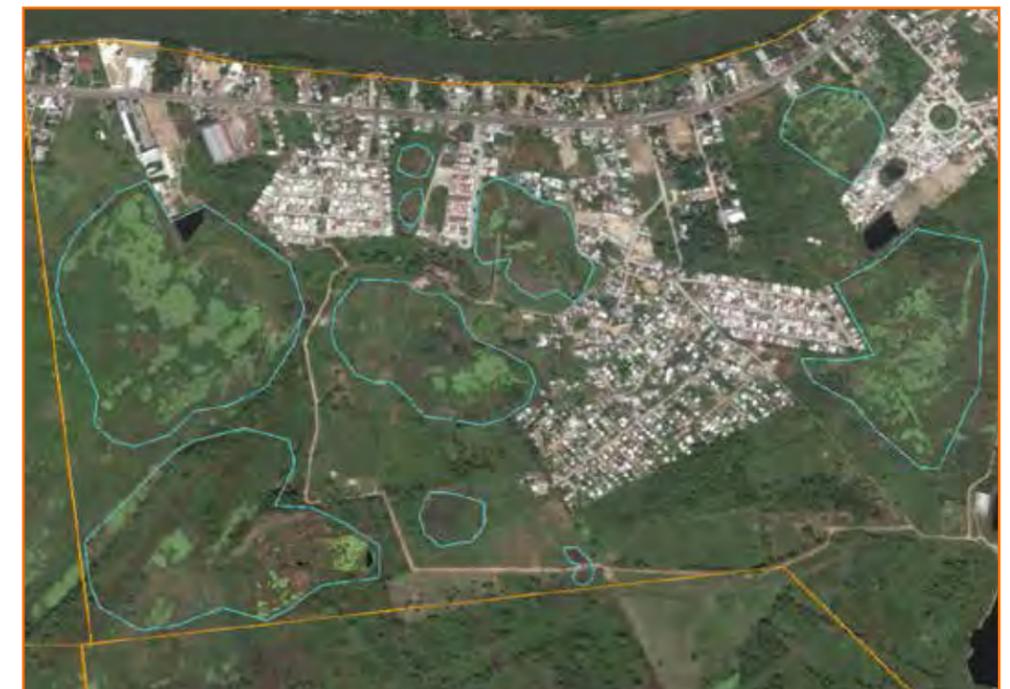
Figura 5.2.35. Zona de amortiguamiento en el sector oeste de Miguel Hidalgo y Estrellas de Buenavista.

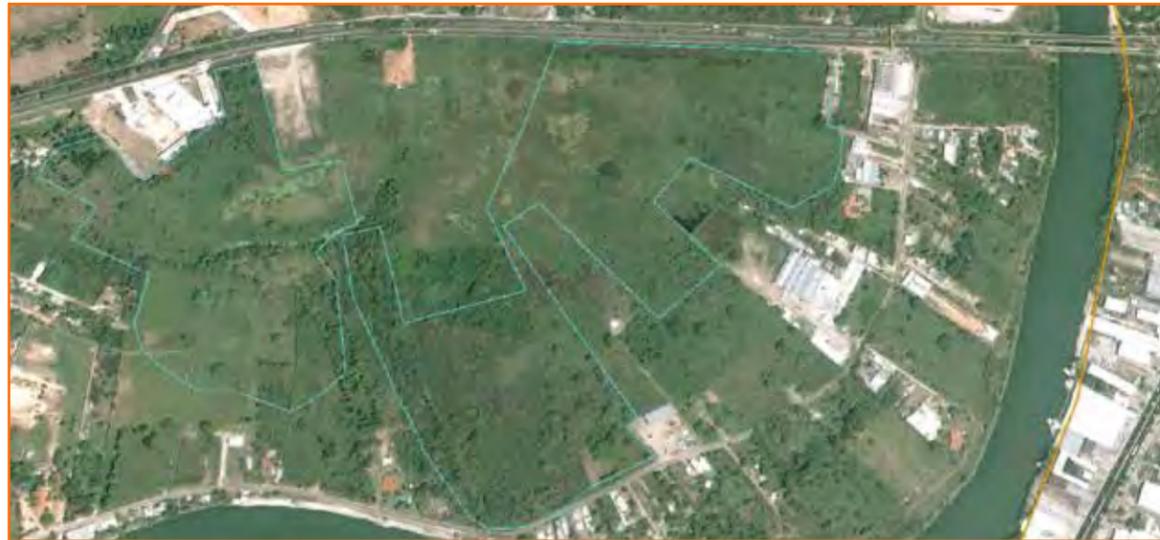
Figura 5.2.36. Zona de amortiguamiento que fue sistemáticamente rellenada. En la imagen se aprecia el área en el año 2003.

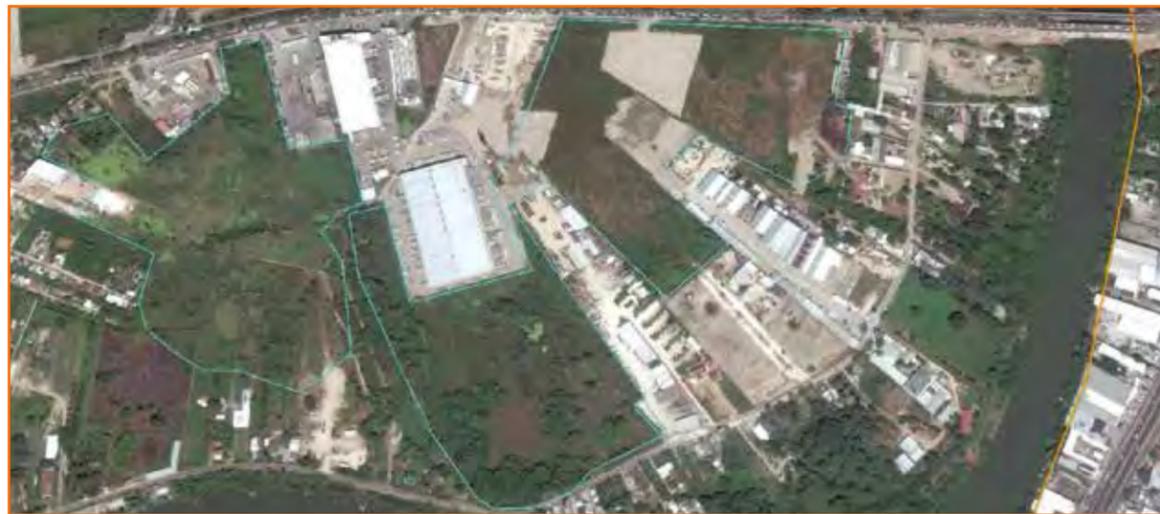
Figura 5.2.37. Áreas perdidas por la construcción de instalaciones. Imagen actual.

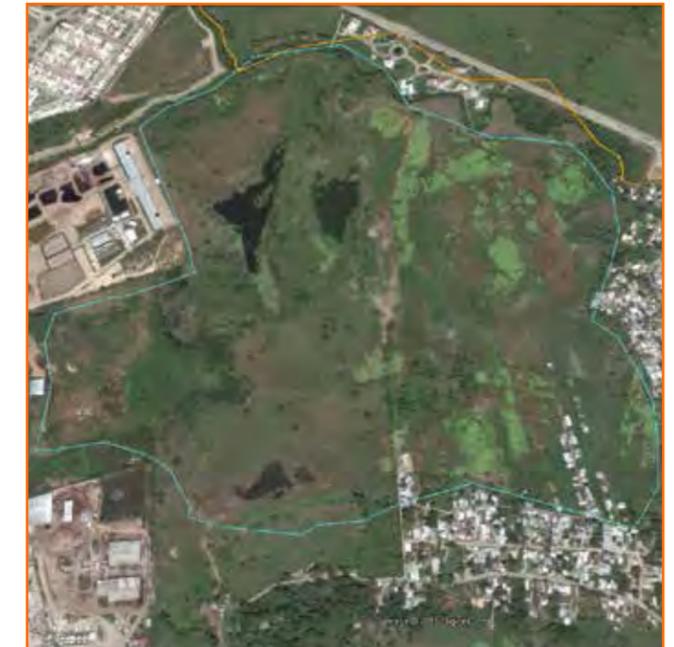
Figura 5.2.40. Zona de anegamiento ubicada al sur de la avenida Bicentenario.

la precipitación en el área. En este distrito existe una importante zona de captación que se extiende frente a la Universidad Autónoma de Guadalajara hacia el sur, detrás del fraccionamiento Las Puertas. Esta sigue de forma paralela por un camino vecinal que pasa al costado de la estación de almacenamiento regional de combustible (figura 5.2.40 y 5.2.41)

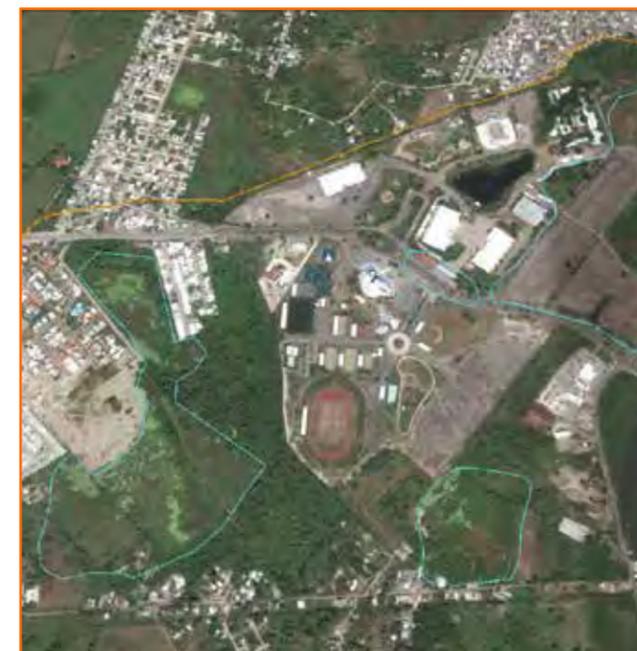
Figura 5.2.39. Zona de anegamiento ubicada en la zona sur oeste de la laguna Loma de Caballo.

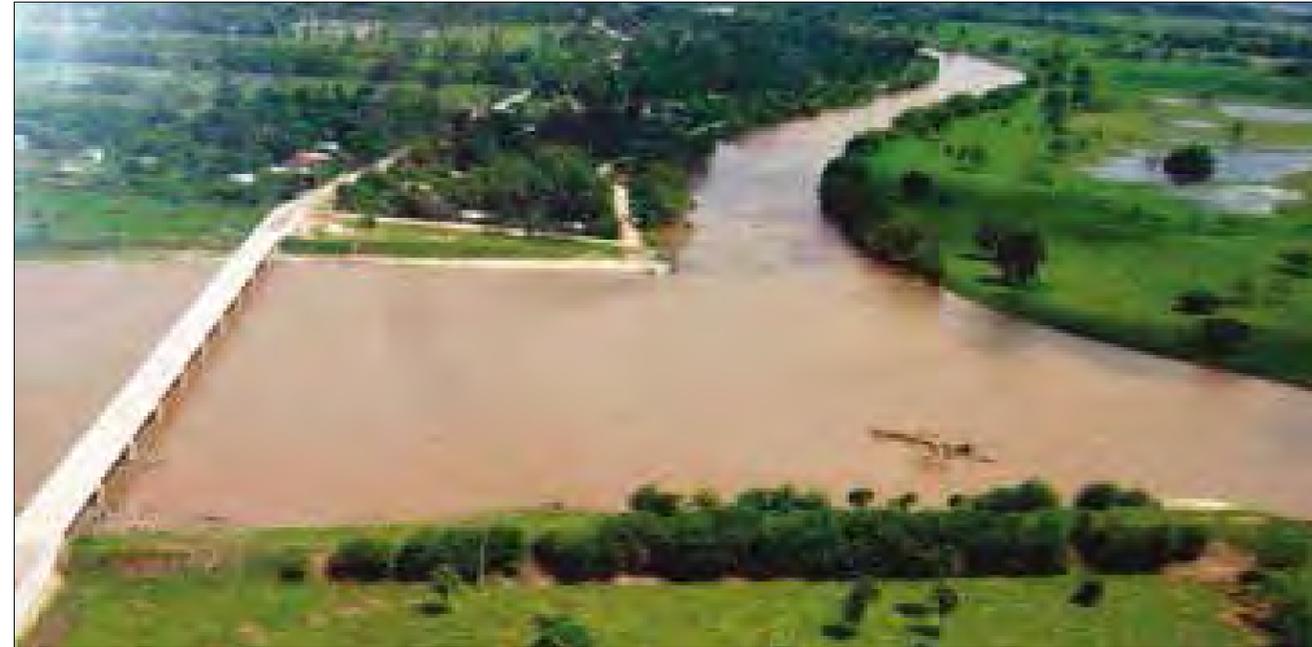
Escotadura de Sabanilla.

Derivado de las obras de protección se construyeron dos escotaduras en la margen derecha del río la Sierra a la altura de la localidad denominada el Censo. Por ahí se desvía un caudal importante de agua una vez que el río sobrepasa el nivel de acceso.

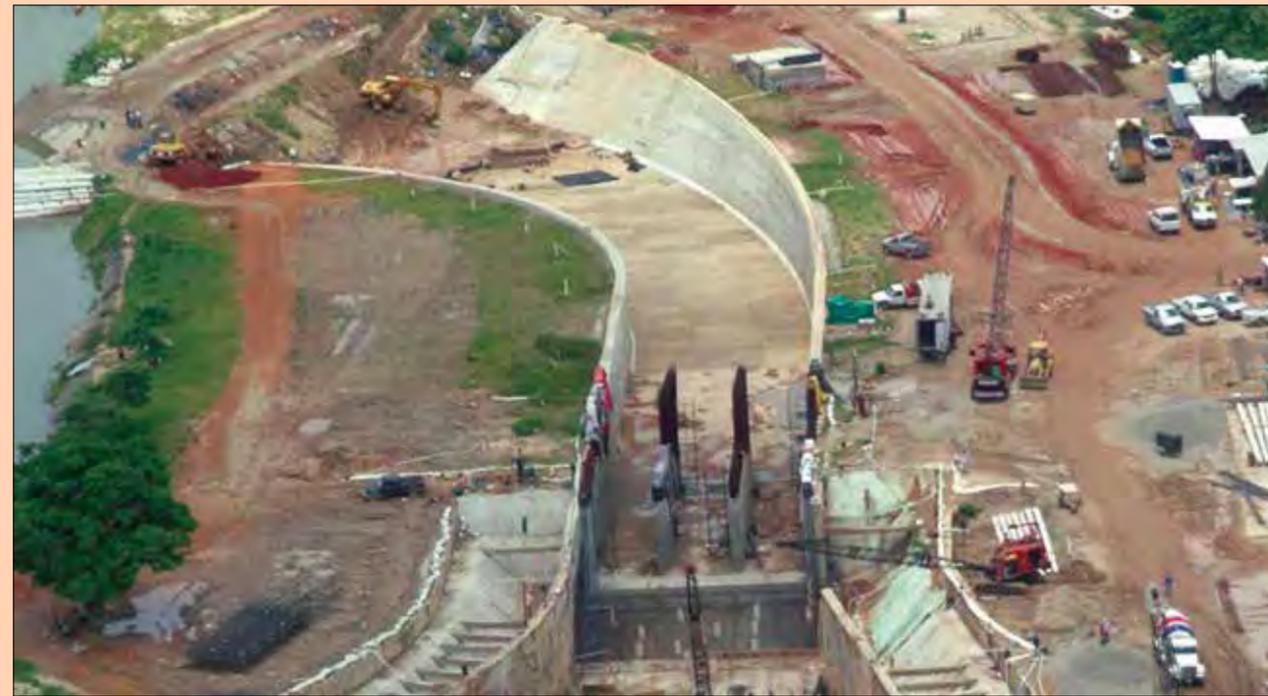
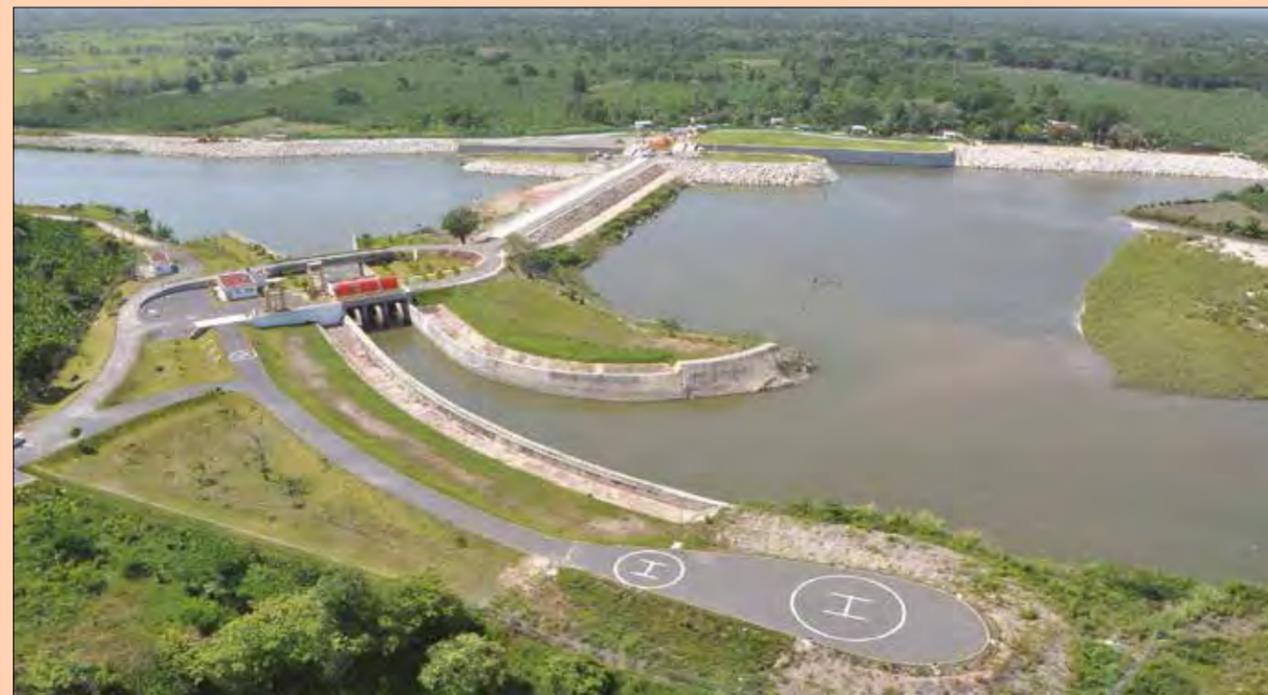
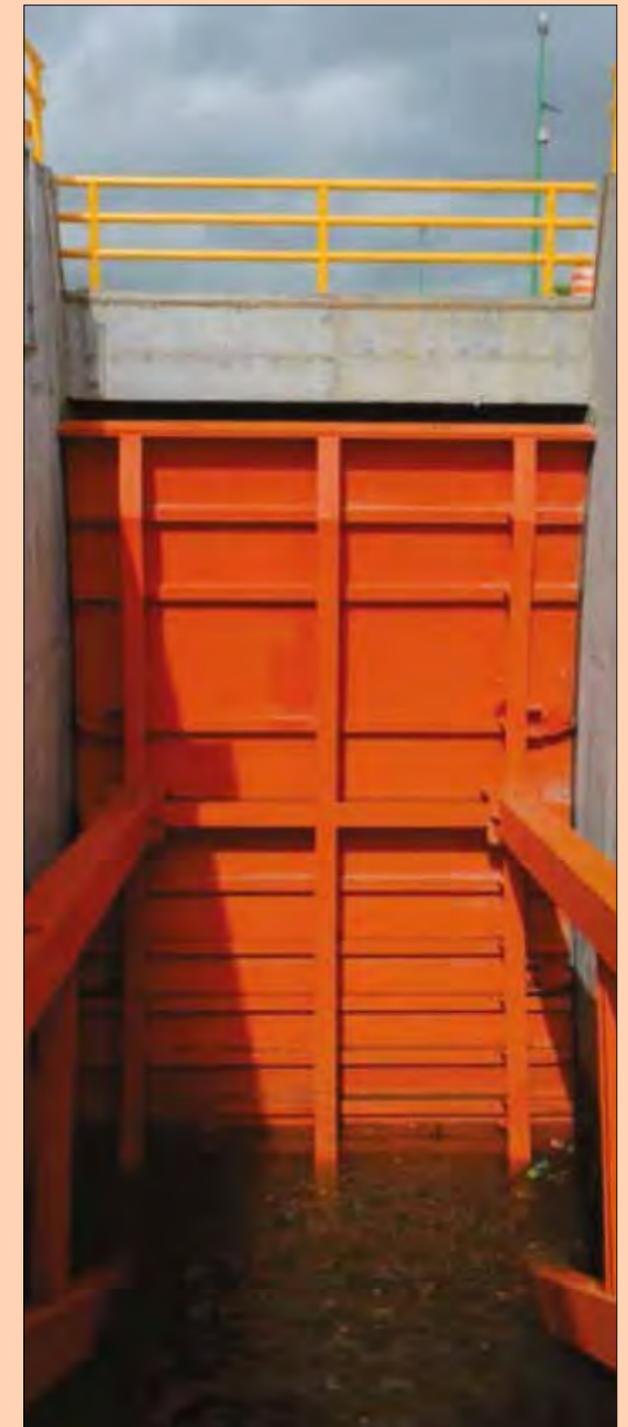
Arriba a la izquierda; aspectos generales de la construcción de la compuerta El Macayo.
Abajo, a la izquierda se observa la estructura ya terminada. A la derecha se aprecia una de las siete compuertas radiales que conforman la estructura de control.

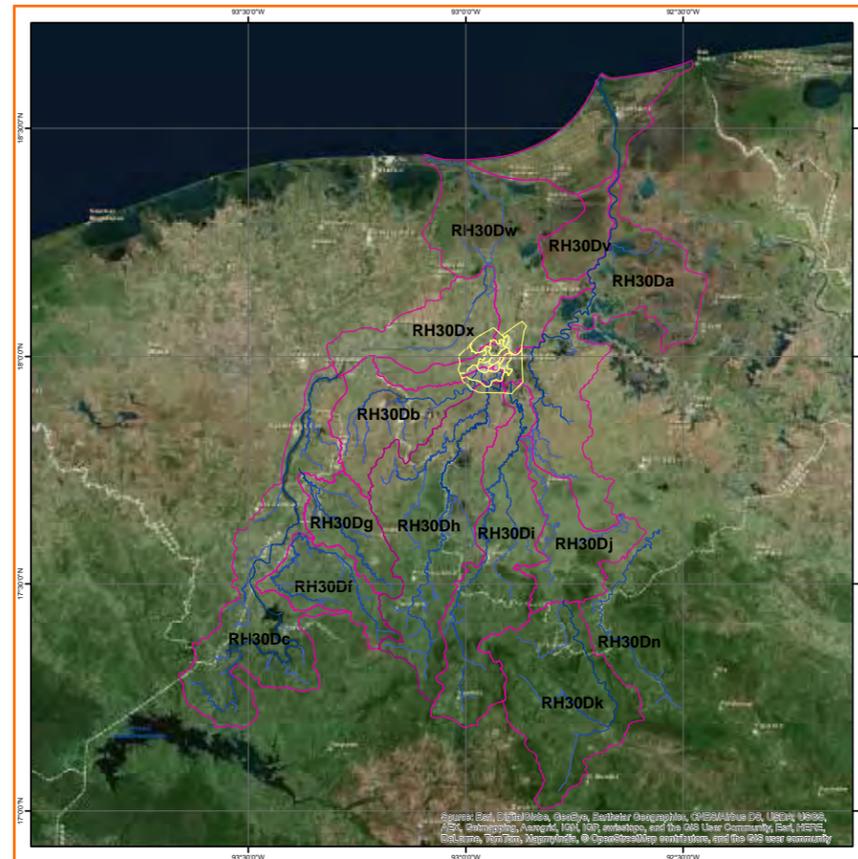
Figura 5.2.45. Subcuencas utilizadas en el análisis de los escurrimientos

La delimitación de subcuencas y microcuencas se realizó con el módulo “Watershed”, el cual permitió definir las de acuerdo al tamaño establecido en el Diario Oficial de la Federación (DOF) publicado en el año 2004. En este se especifica que para que pueda ser considerada una subcuenca, la misma debe tener una superficie de al menos 50,000 hectáreas, mientras que para considerarla una microcuenca, esta debe tener como mínimo 3,000 hectáreas considerando una resolución de 100 m² para la imagen SRTM del Modelo Digital de Elevación (MDE). Por lo que la conversión en celdas requerida por el módulo Watershed fue definido por 50,000 y 3,000 celdas respectivamente. Para el caso de las imágenes LIDAR en la delimitación de microcuencas, la resolución fue de 25 m² por lo que para 1 ha (10,000 m²) se requieren 400 celdas (25m² x 400 celdas = 10,000 m²), por lo tanto, para 3000 ha se requirieron 1,200,000 celdas (400 celdas x 3000 ha = 1,200,000 celdas) (figura 5.2.45.).

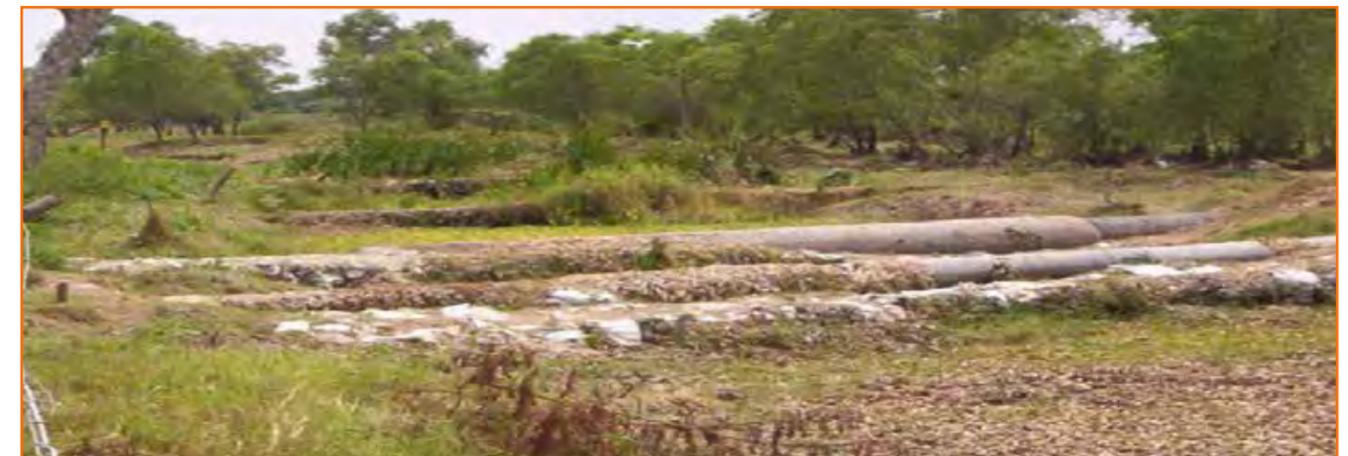
Ductos de PEMEX formando un tapón por la basura y vegetación retenida. Fotografía: CENAPRED, 2008.

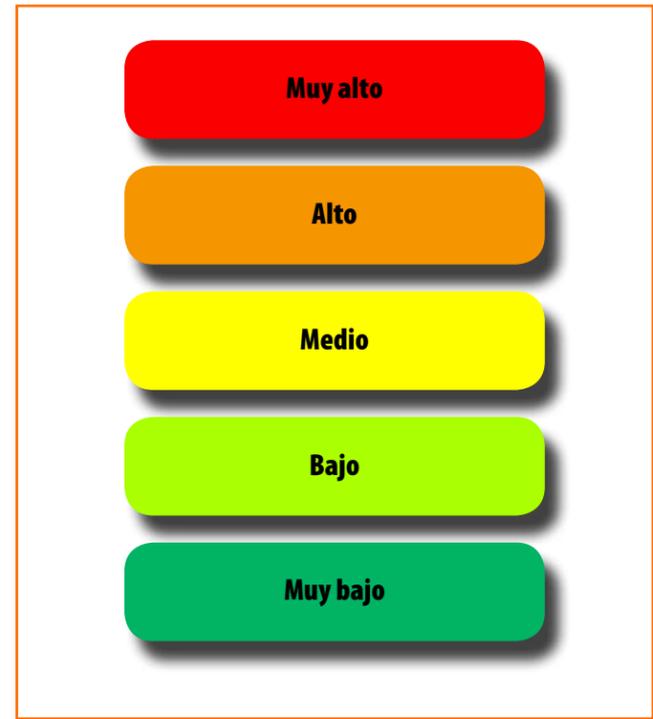
Figura 5.2.49.- Escala de colores utilizada en la simbología de la cartografía elaborada
Fuente: SEDATU, 2014.

Estas se encuentran categorizadas conforme a los criterios del diagrama Dórrigo señalado por la SEDATU como base para la definición de zonas de amenaza por inundación.

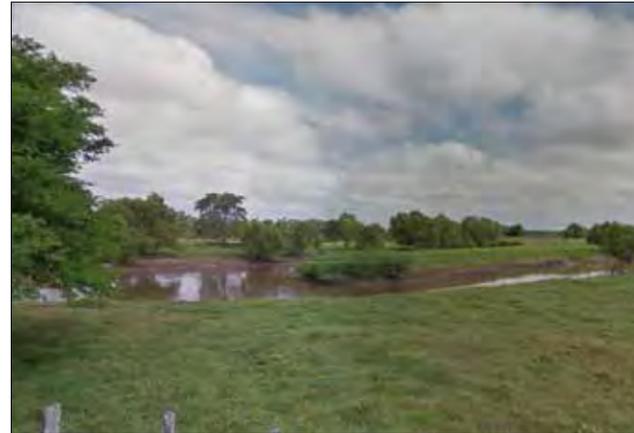
Zonas de inundación del Río Pichucalco.

Por la parte izquierda hay una gran zona de inundación que afecta la parte oriente de villa Parrilla y por la margen derecha existen unas estructuras de control que permiten la desviación de parte del caudal del sistema hacia una zona de inundación en la parte trasera de la colonia Gaviotas conocida como los Zapotes.

Esta zona de amortiguamiento tiene una gran extensión y desemboca al río mediante los Zapotes. Estos son un par de arroyos que apoyados con un puente permiten el flujo de toda el área de amortiguamiento mencionada.

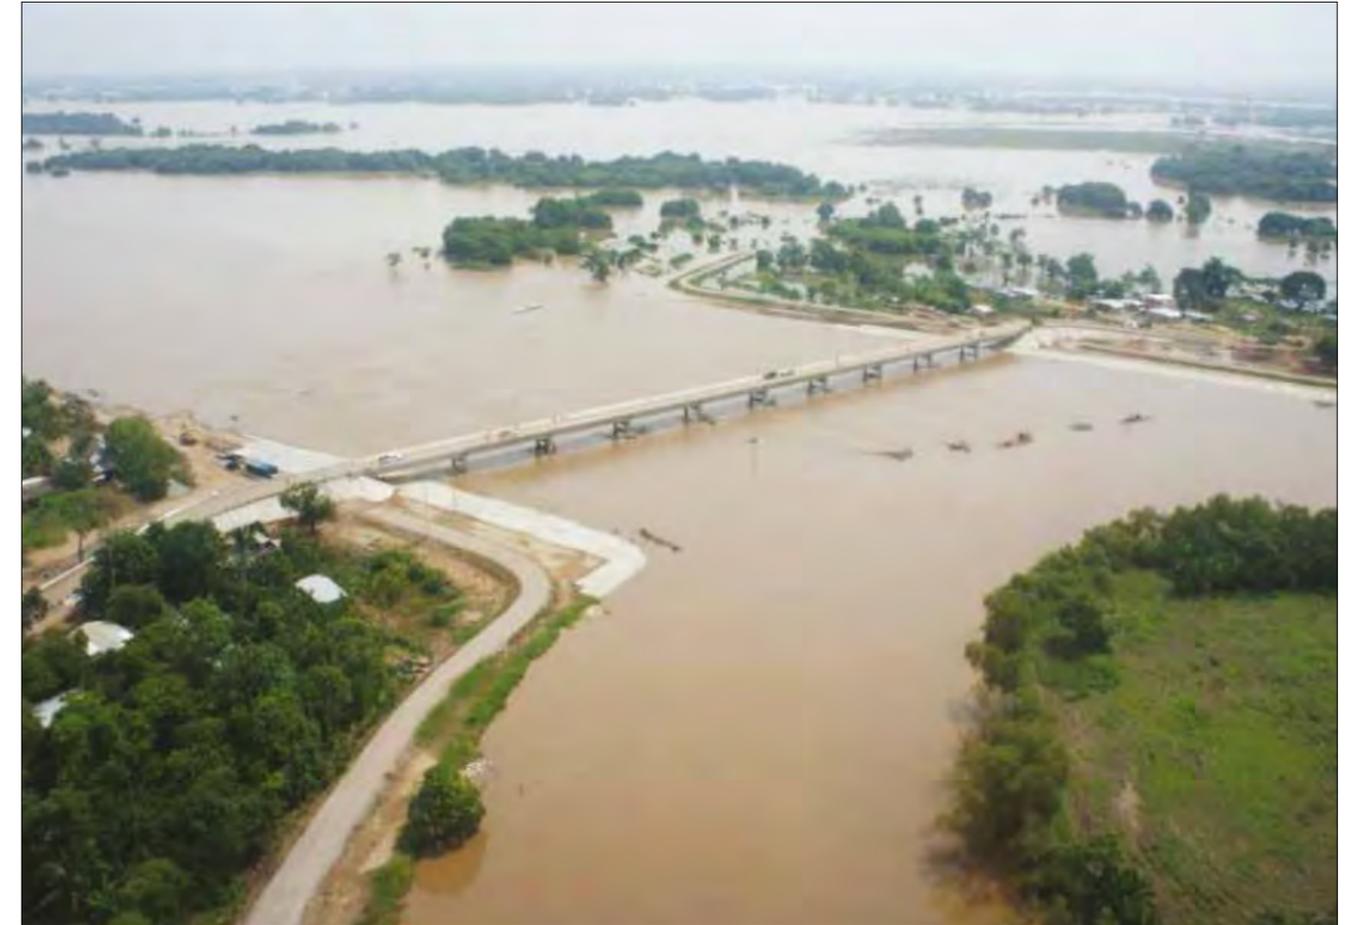
Escotadura del Censo sobre el río De la Sierra.

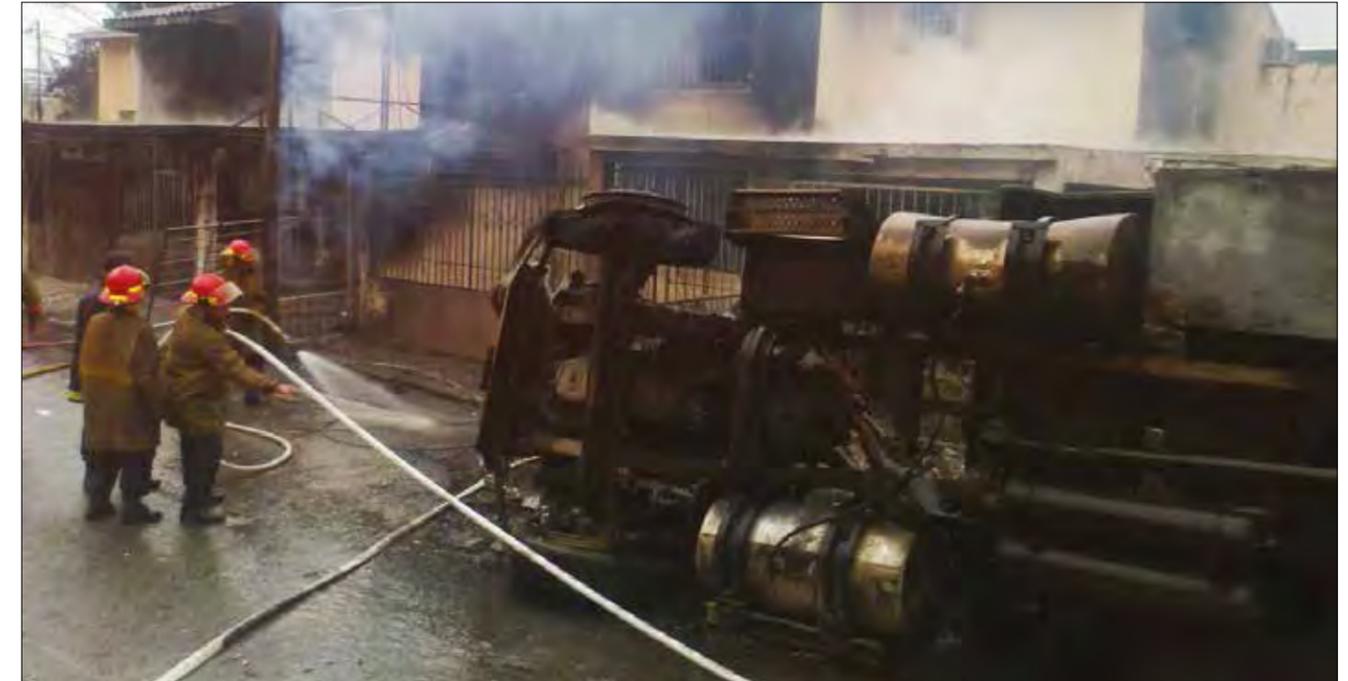
Incendio de una pipa en la colonia Carrizal, ciudad de Villahermosa en noviembre de 2011. La pipa transportaba 25,000 litros de diésel.

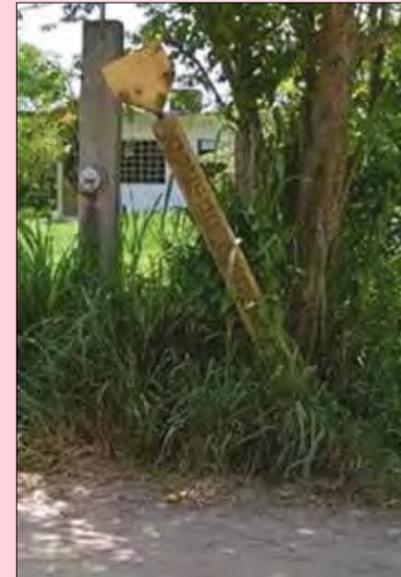
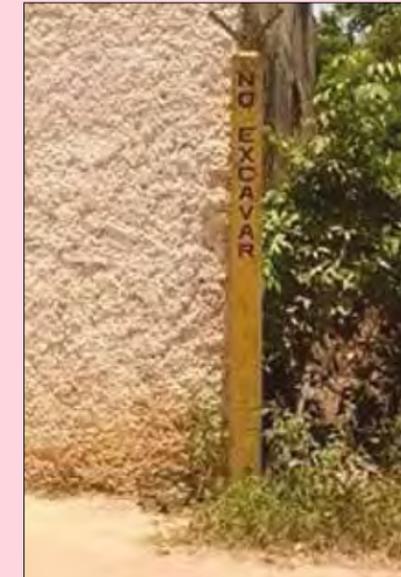
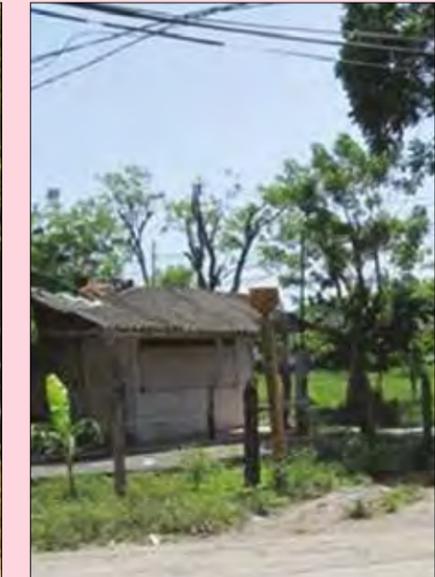
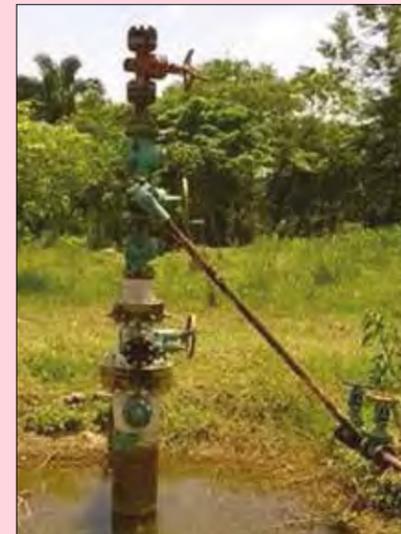
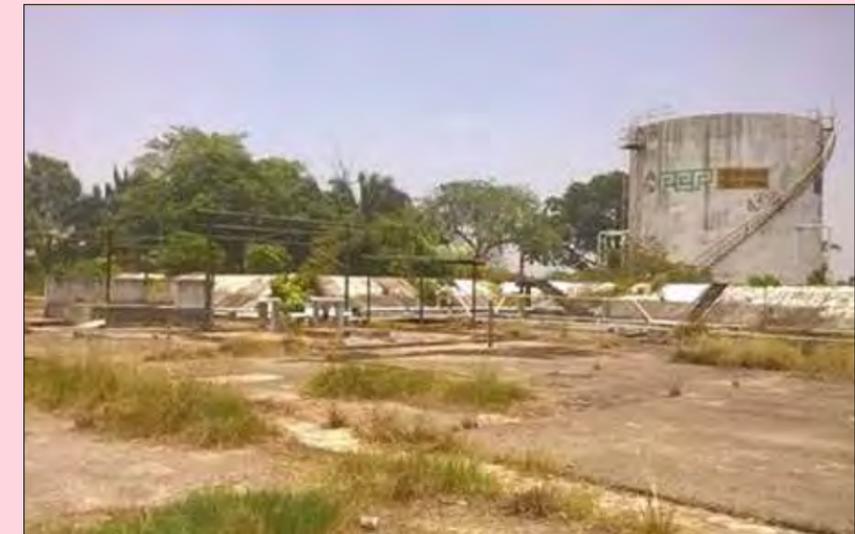
Arriba se muestran algunos señalamientos y sus condiciones de mantenimiento y respeto por parte de la población circundante.

Abajo se muestran imágenes de instalaciones ubicadas en el municipio y sus condiciones de mantenimiento.

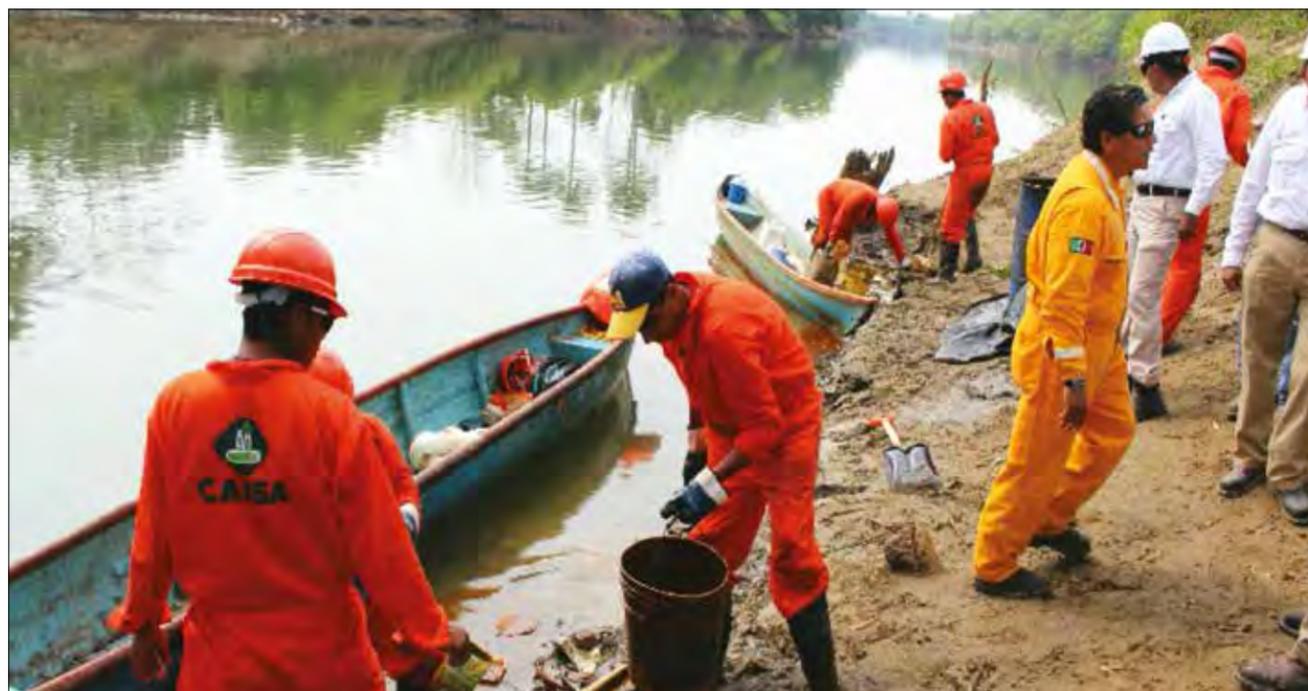
Contaminación de cuerpo de agua por derrame de petróleo.
