Acuerdo de Disponibilidad COTAIP/037-01327718

ATLAS
DE RIESGOS
PARA EL MUNICIPIO DE
CENTRO, TABASCO
• 2 0 1 5 •

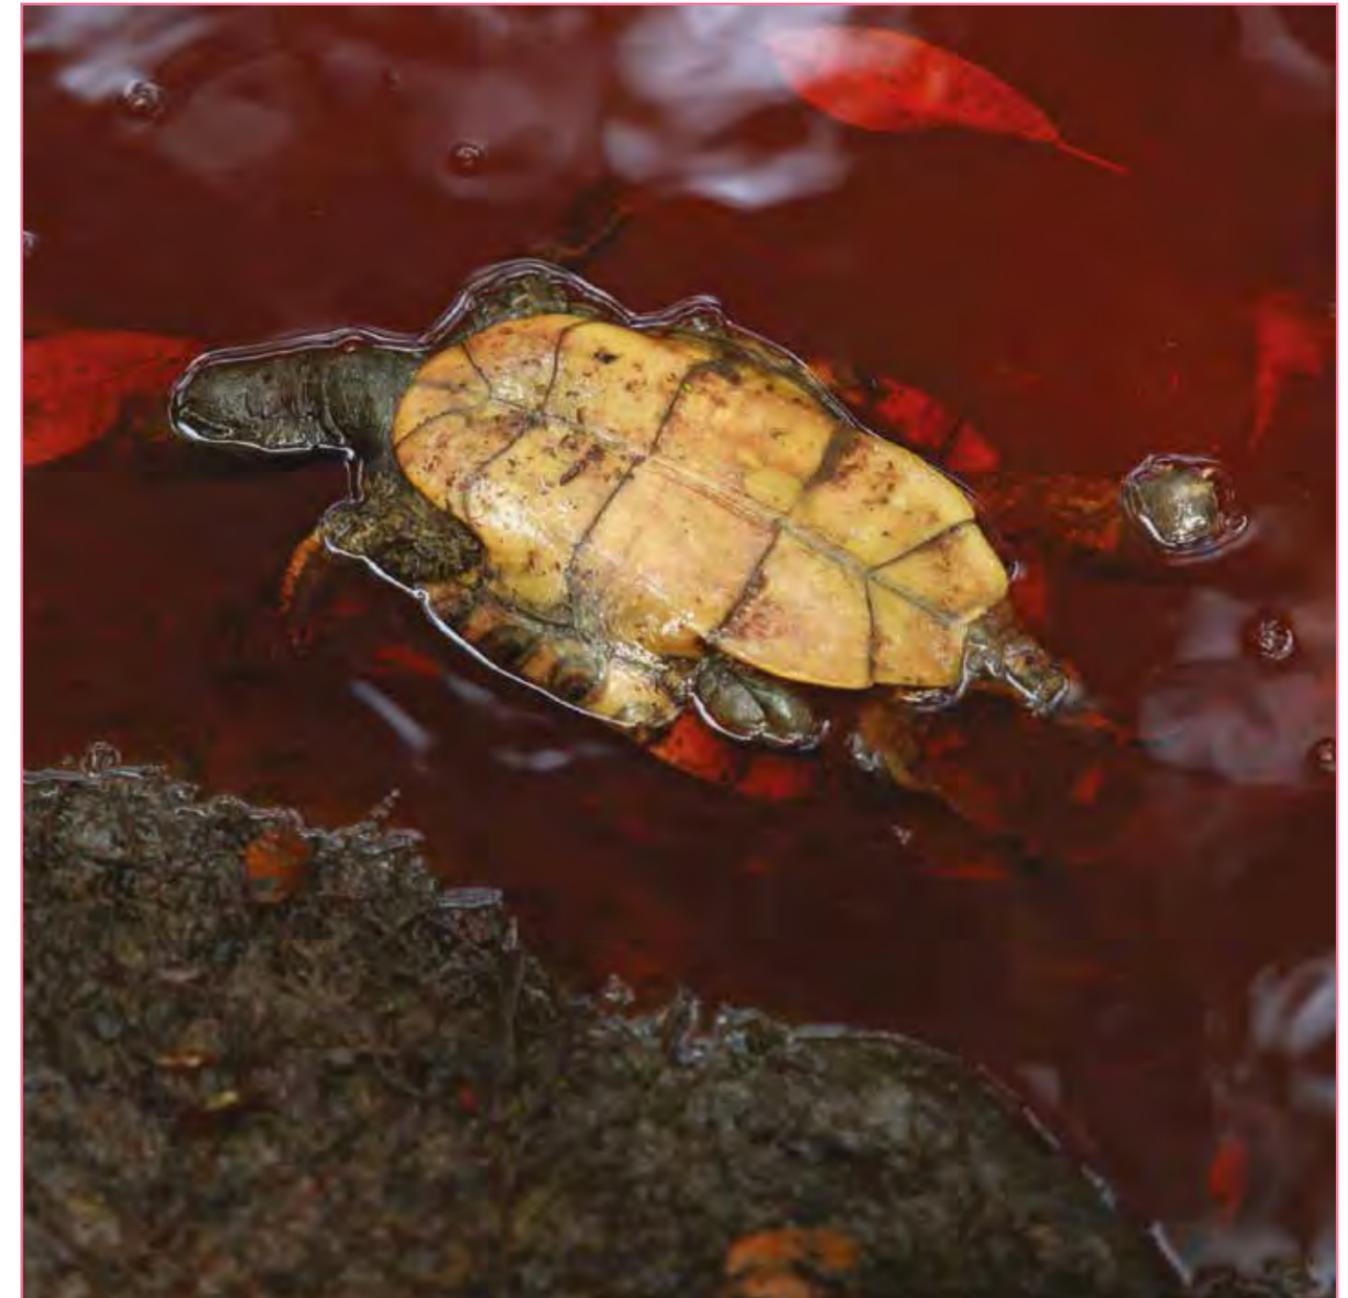
Derrame de petróleo en el río de La Sierra

Un ejemplo claro de este tipo de daño fue el registrado a principios del año 2015 en la parte sur del territorio municipal, mismo que no solo afectó al río De la Sierra, sino que también contaminó una importante zona terrestre en la misma área. Una imagen de este hecho puede observarse en la foto de la derecha.

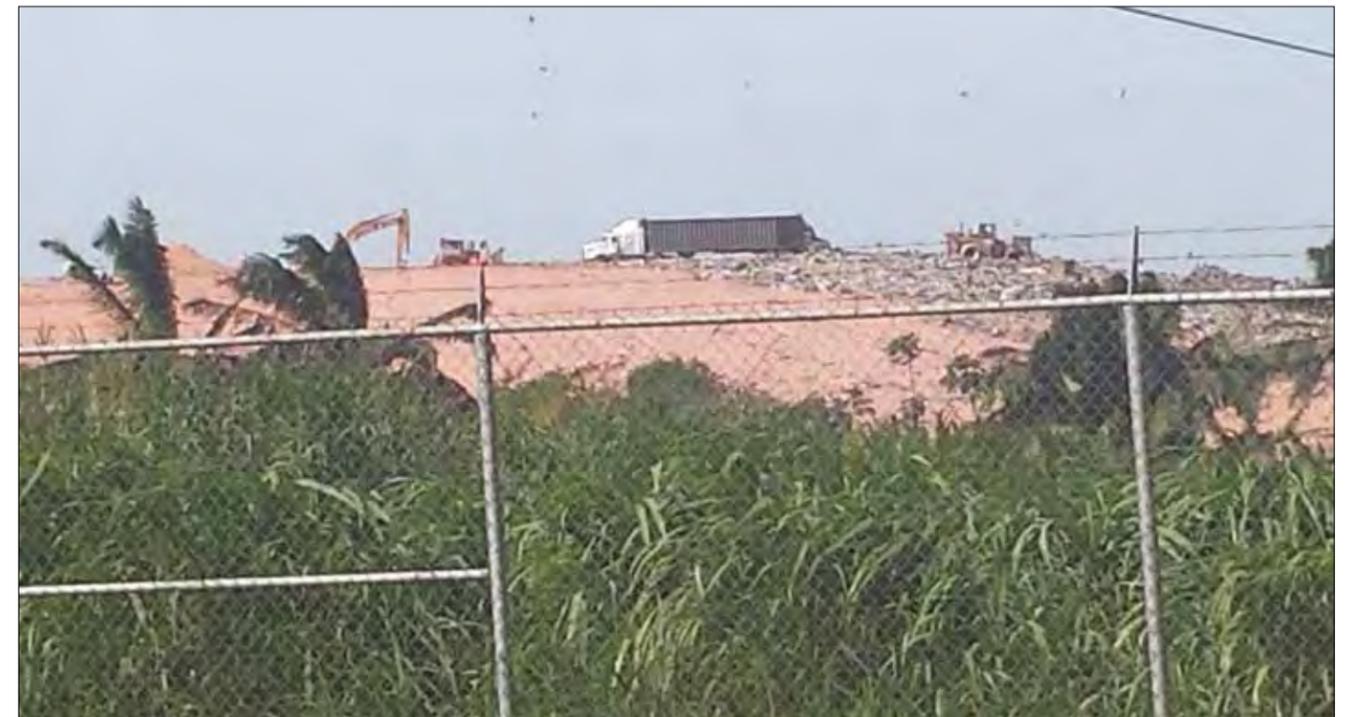
Relleno Sanitario en el municipio de Centro.

En el presente trabajo se identificó un relleno sanitario, una estación de transferencia y la zona del viejo tiradero municipal como fuentes potenciales de contaminación.

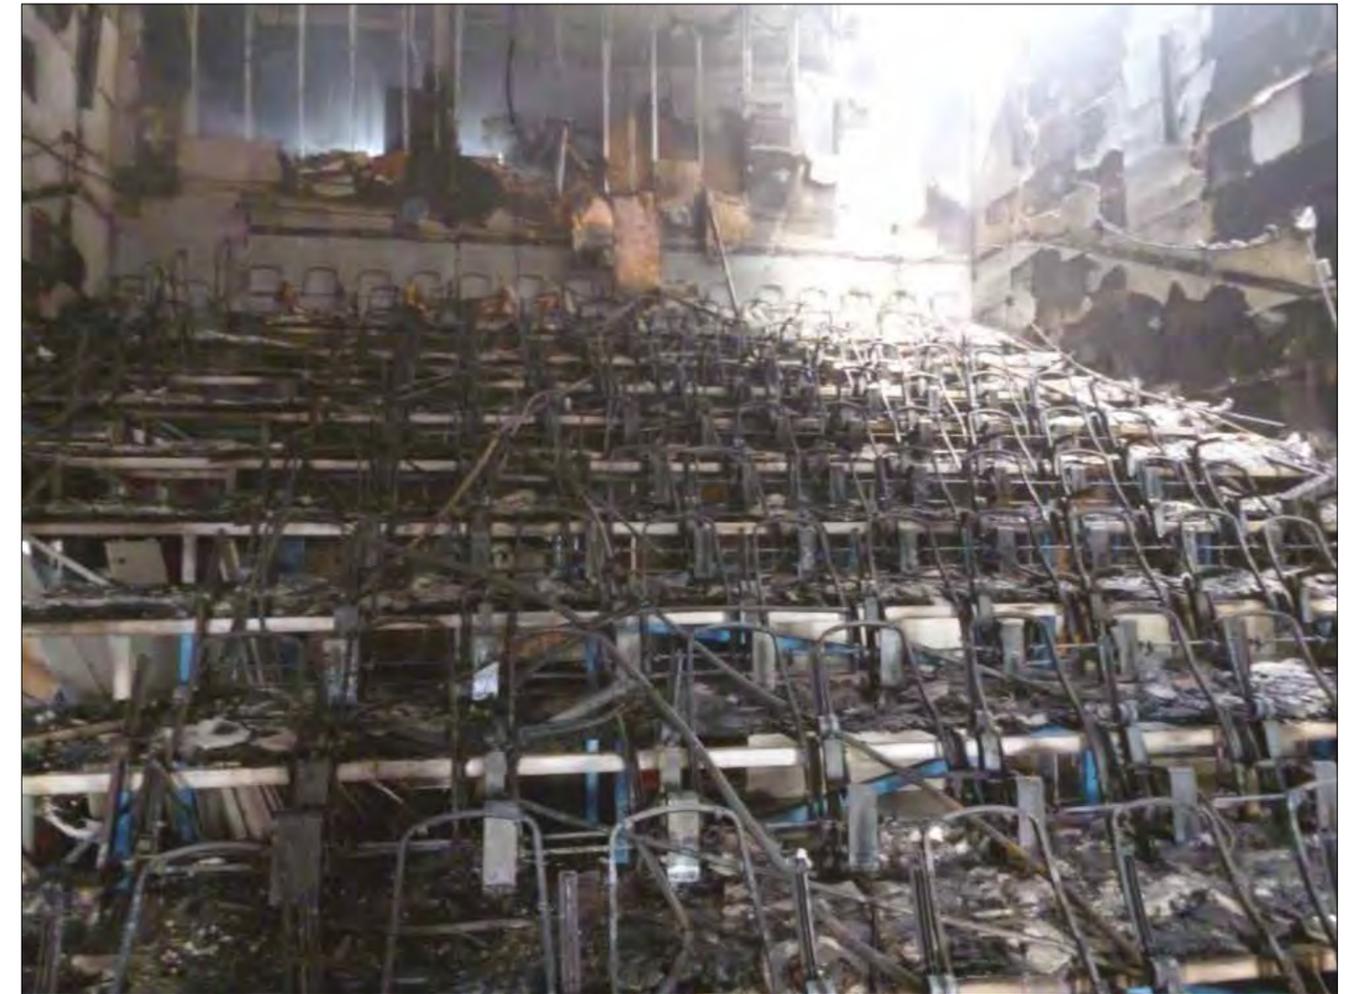
Incendio en Plaza Comercial Altabrisa, ocurrido durante el mes de diciembre de 2014.

incendios. De estos, el más importante sucedió el 01 de diciembre de 2014. El incendio fue sofocado después de seis horas de labores de personal de diferentes instancias. De acuerdo con el Instituto de Protección Civil de Tabasco, para estas acciones de sofocación se contó con 8 pipas de Protección Civil del Estado, 5 camionetas Pick Up, un carro bomba y 60 elementos. Además de la participación de personal del CEAS y SAS que apoyaron con pipas. El incendio dejó enormes pérdidas, ya que cinco salas de CINEMEX fueron siniestradas, y otras tiendas como Home Store, Calvin Klein, entre otras sufrieron daños colaterales. De hecho, hasta el mes de junio de 2015 algunas de estas tiendas aún continúan cerradas. Los dos conatos de incendio más recientes en esta Plaza Comercial se presentaron durante el mes de mayo de 2015.

A pesar de que menos del 30% de los locales se vieron dañados, el incendio dejó grandes pérdidas económicas en la mayor parte de los establecimientos de la Plaza, principalmente porque se vieron obligados a permanecer cerrados en una temporada donde se realizan altas ventas.

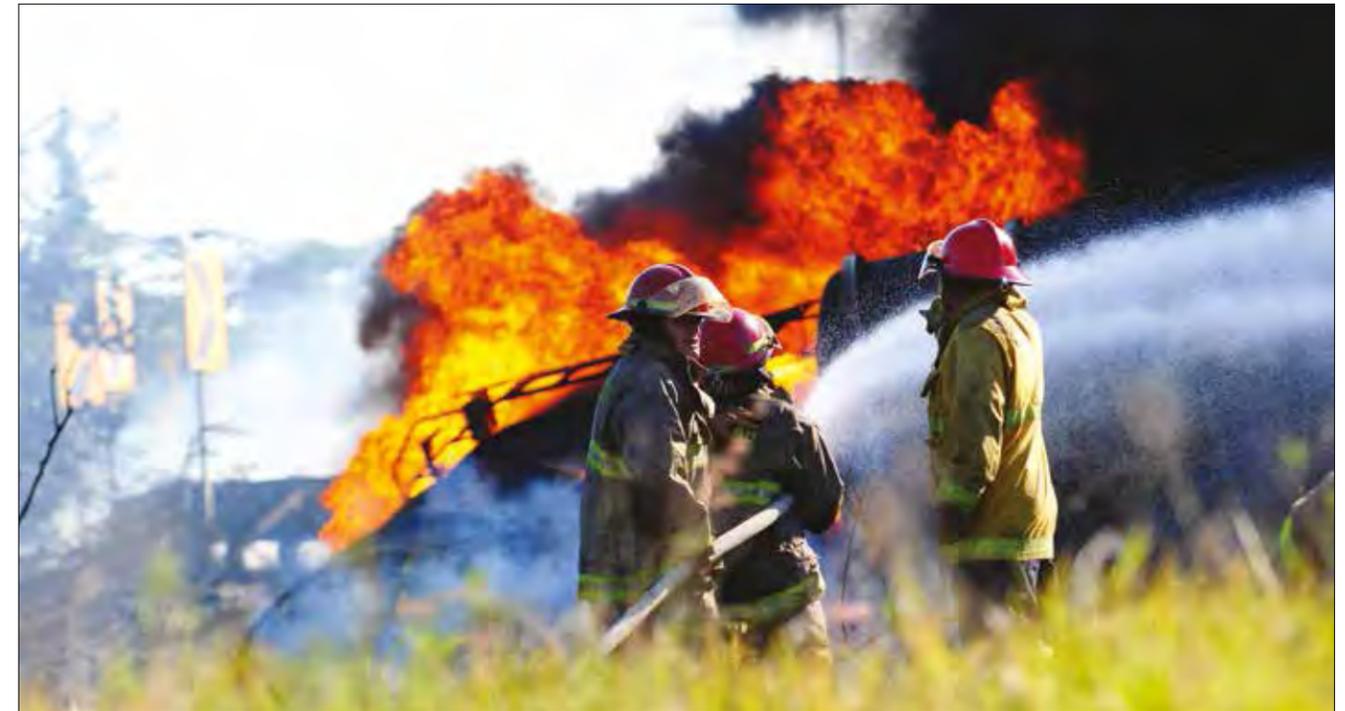
Pipa que transportaba turbosina se incendia en el Distrito X.

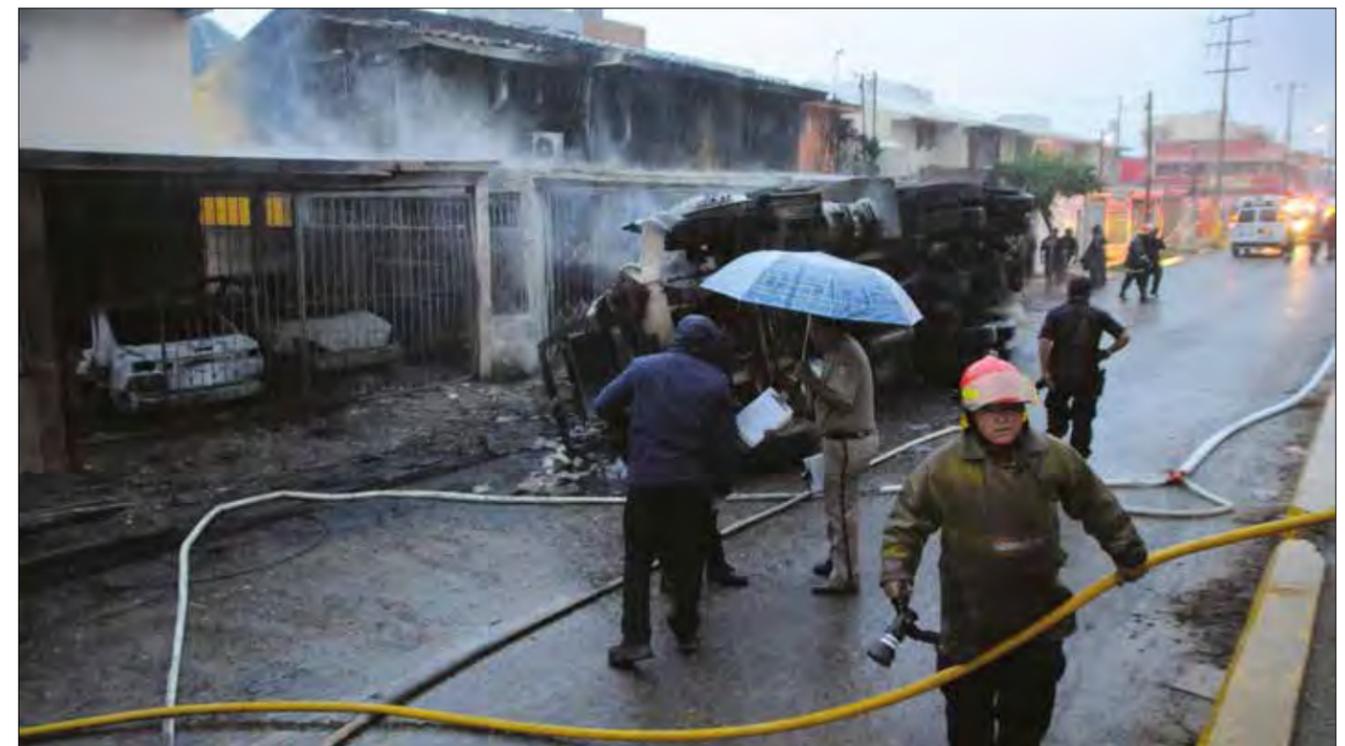
Casas incendiadas en el Distrito V, Tabasco 2000 provocado por la volcadura de una pipa de la empresa ECNORSA que transportaba 25000 litros de diésel.
