DICTAMEN TÉCNICO

EXPEDIENTE: DPADS/SRA/DVN/108-2020

El día 21 de septiembre del presente año, se realizó la visita de inspección del espacio en área verde publica, ubicado en la Av. de Los Rios del municipio de Centro, Tabasco, en donde se encontró lo siguiente:

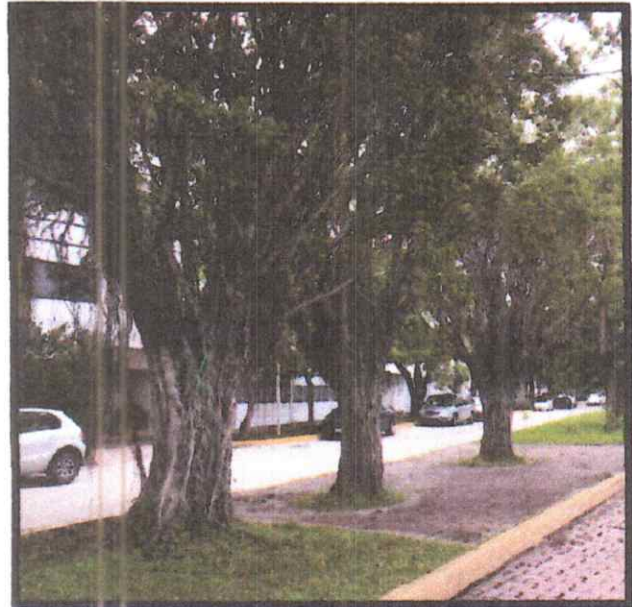
- I. La existencia de 7 *Ficus (Ficus benjamina)*, con tallas aproximadas de 6-8 m de altura, DAP de 60-100 cm, 4 metro de diámetro de la copa, edad aproximada de 30-40 años. Con respecto al estado físico; se encuentran en regulares condiciones.

Figura 1.- Los árboles de Ficus presentan riesgo de caerse debido al sobrepeso que tienen sus copas (la realización de la poda a esta edad del árbol solo a los factores climatológicas que presenta la región, ya que no ha tenido los mantenimientos adecuados en su ciclo de vida vegetativa.

Considerando las circunstancias, por riesgo a los ciudadanos e infraestructura; **se autoriza la tala de los 7 árboles de Ficus (*Ficus benjamina*)**, bajo las siguientes condiciones:

- I. La tala así como los trabajos de limpieza y la disposición final de los residuos generados serán responsabilidad del H. Ayuntamiento de Centro.
- II. Los residuos generados no podrán ser quemados, a excepción de aquellos que sean utilizados como leña.
- III. Las medidas de mitigación que se deberán implementar es llevar a cabo la reforestación en el área verde impactada.
