En el expediente número **COTAIP/031/2018**, folio PTN: **01327718**, respecto de la solicitud de información que a través de la Plataforma Nacional de Transparencia y/o Sistema Infomex, presentó **Javier H. Escamilla**, con fecha veinticuatro de octubre de 2018, se dictó **Acuerdo de Disponibilidad COTAIP/037-01327718**, que a la letra dice: -----

### **Acuerdo de Disponibilidad COTAIP/037-01327718**

**ATLAS**  
**DE RIESGOS**  
PARA EL MUNICIPIO DE  
**CENTRO, TABASCO**  
• 2 0 1 5 •

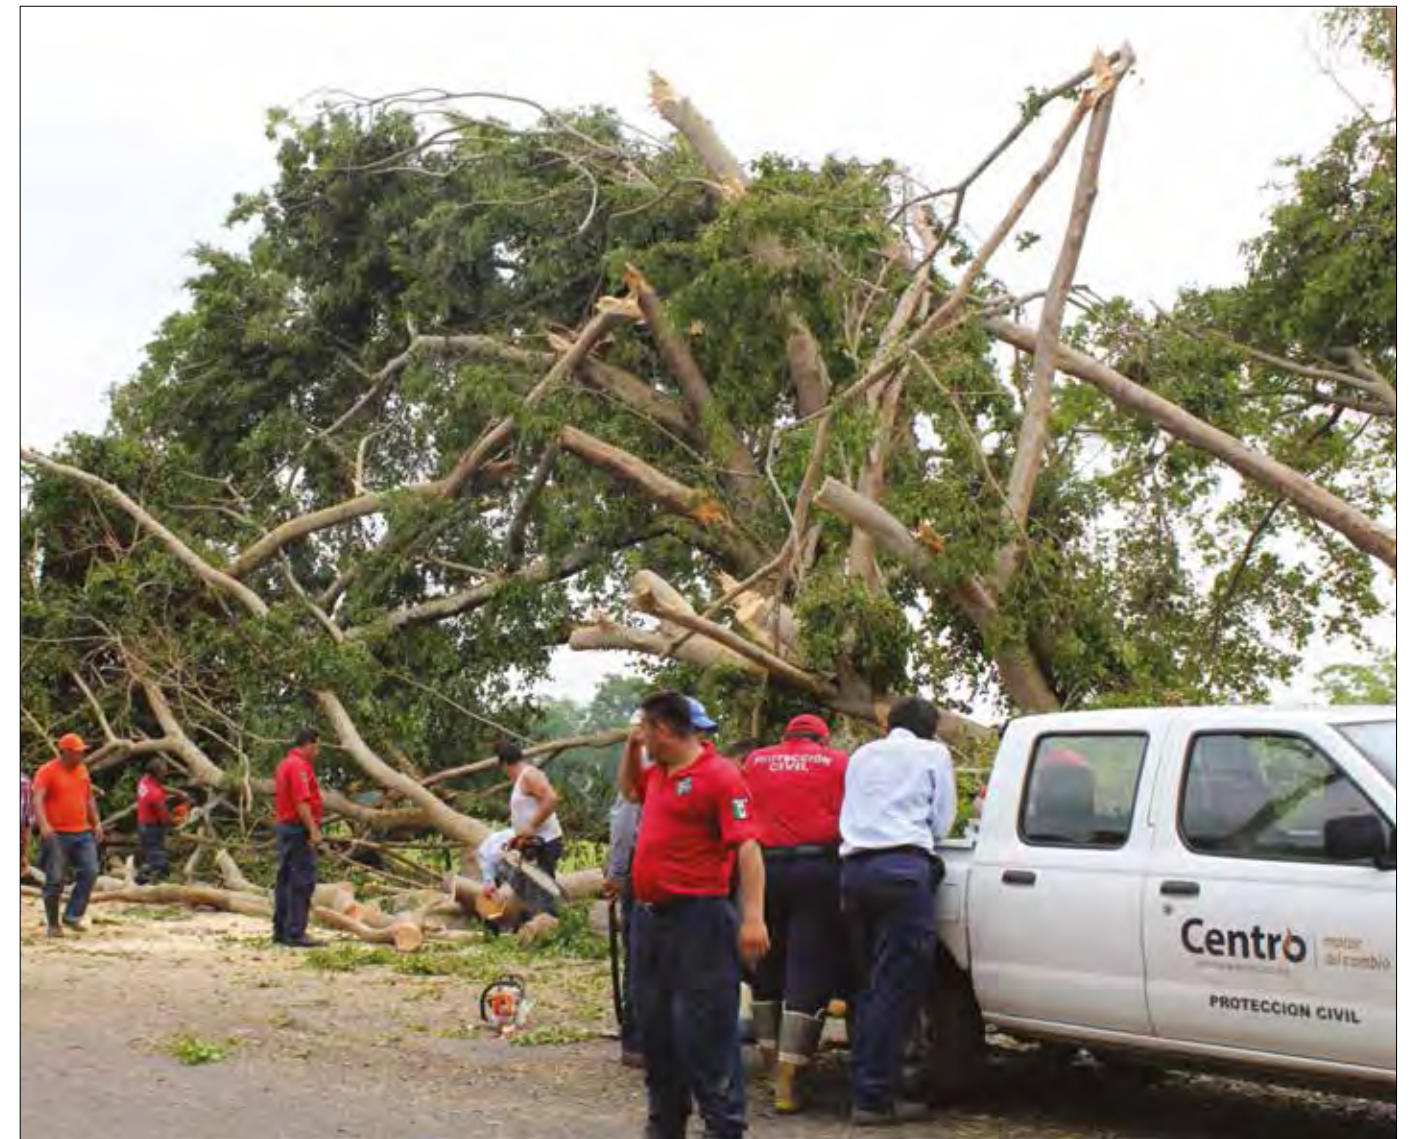
En esta ocasión el viento ocasionó el desgajamiento y caída de algunos árboles. Esto afectó el suministro del fluido eléctrico y daños en algunas techumbres y vehículos que corresponden con el nivel 8 de la Escala de Beaufort. ■

*Daños causados por tromba, 2015.*  
Fotografía del archivo del Ayuntamiento de Centro

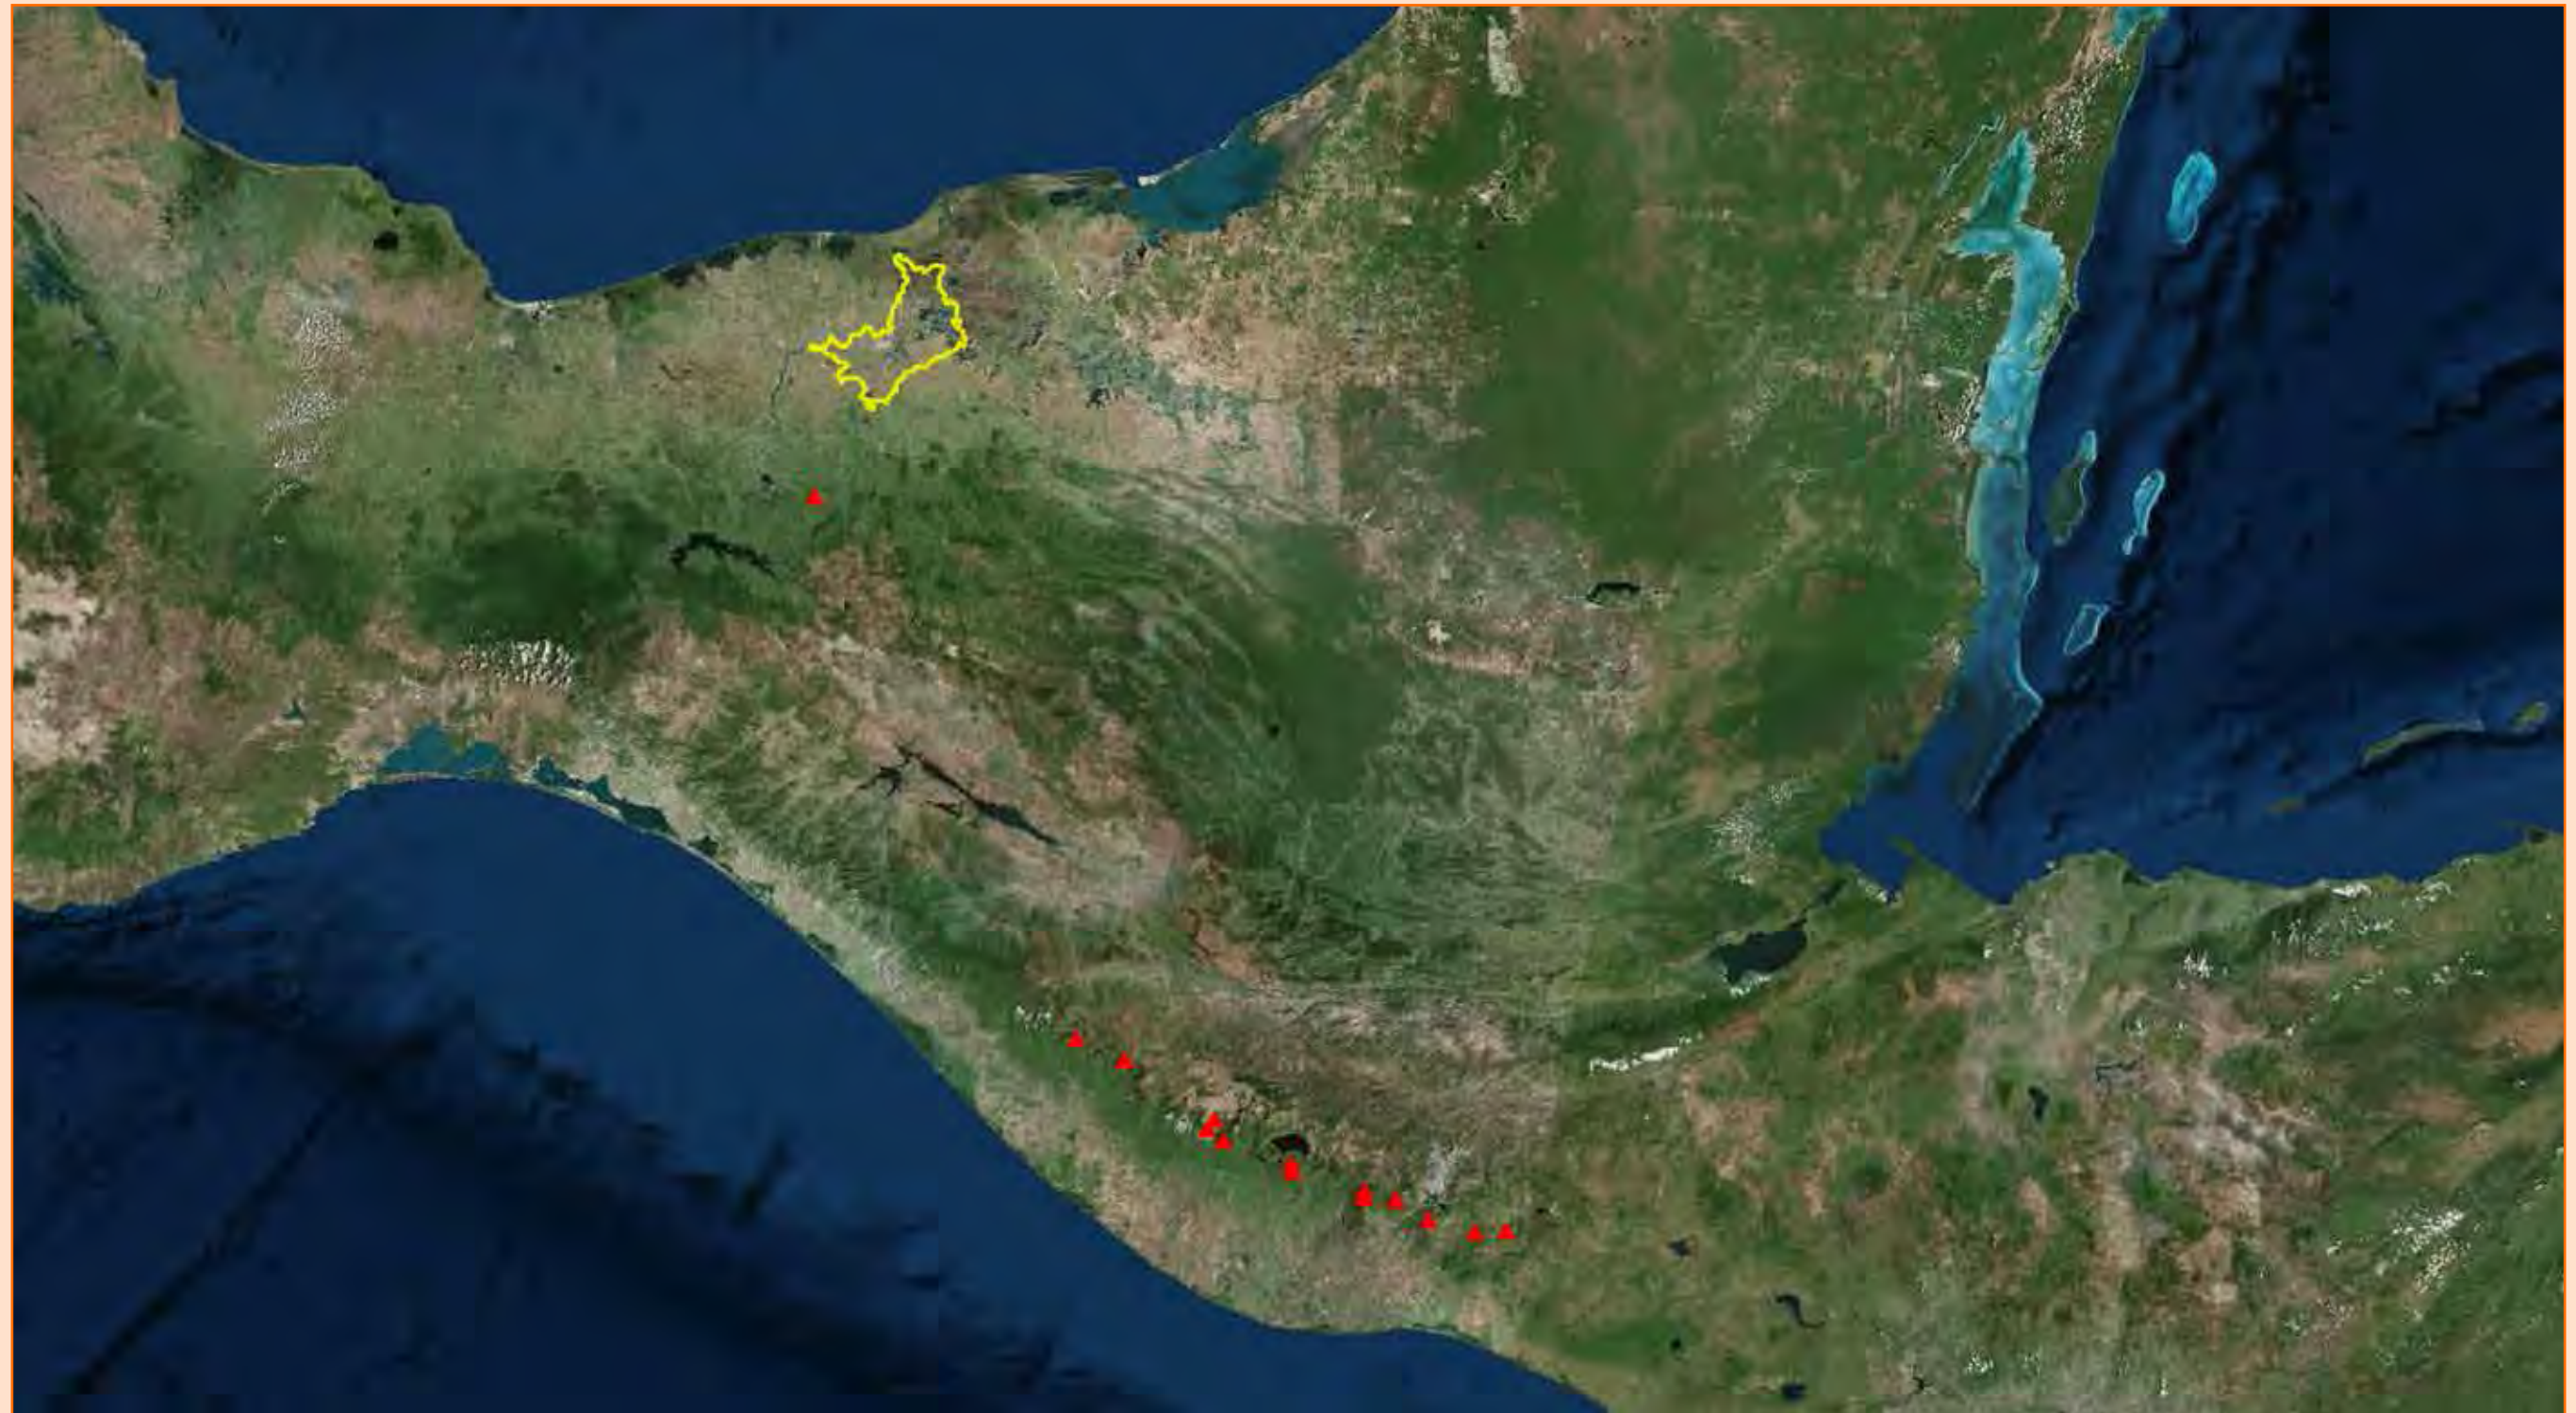
Figura 5.1.1. Distribución de los principales volcanes en la zona de estudio. En líneas amarillas se encuentra el límite municipal. El punto más cercano corresponde al Chichonal. Fuente: Elaborado por el autor a partir de datos de: Smithsonian Institution, Global Volcanism Program.

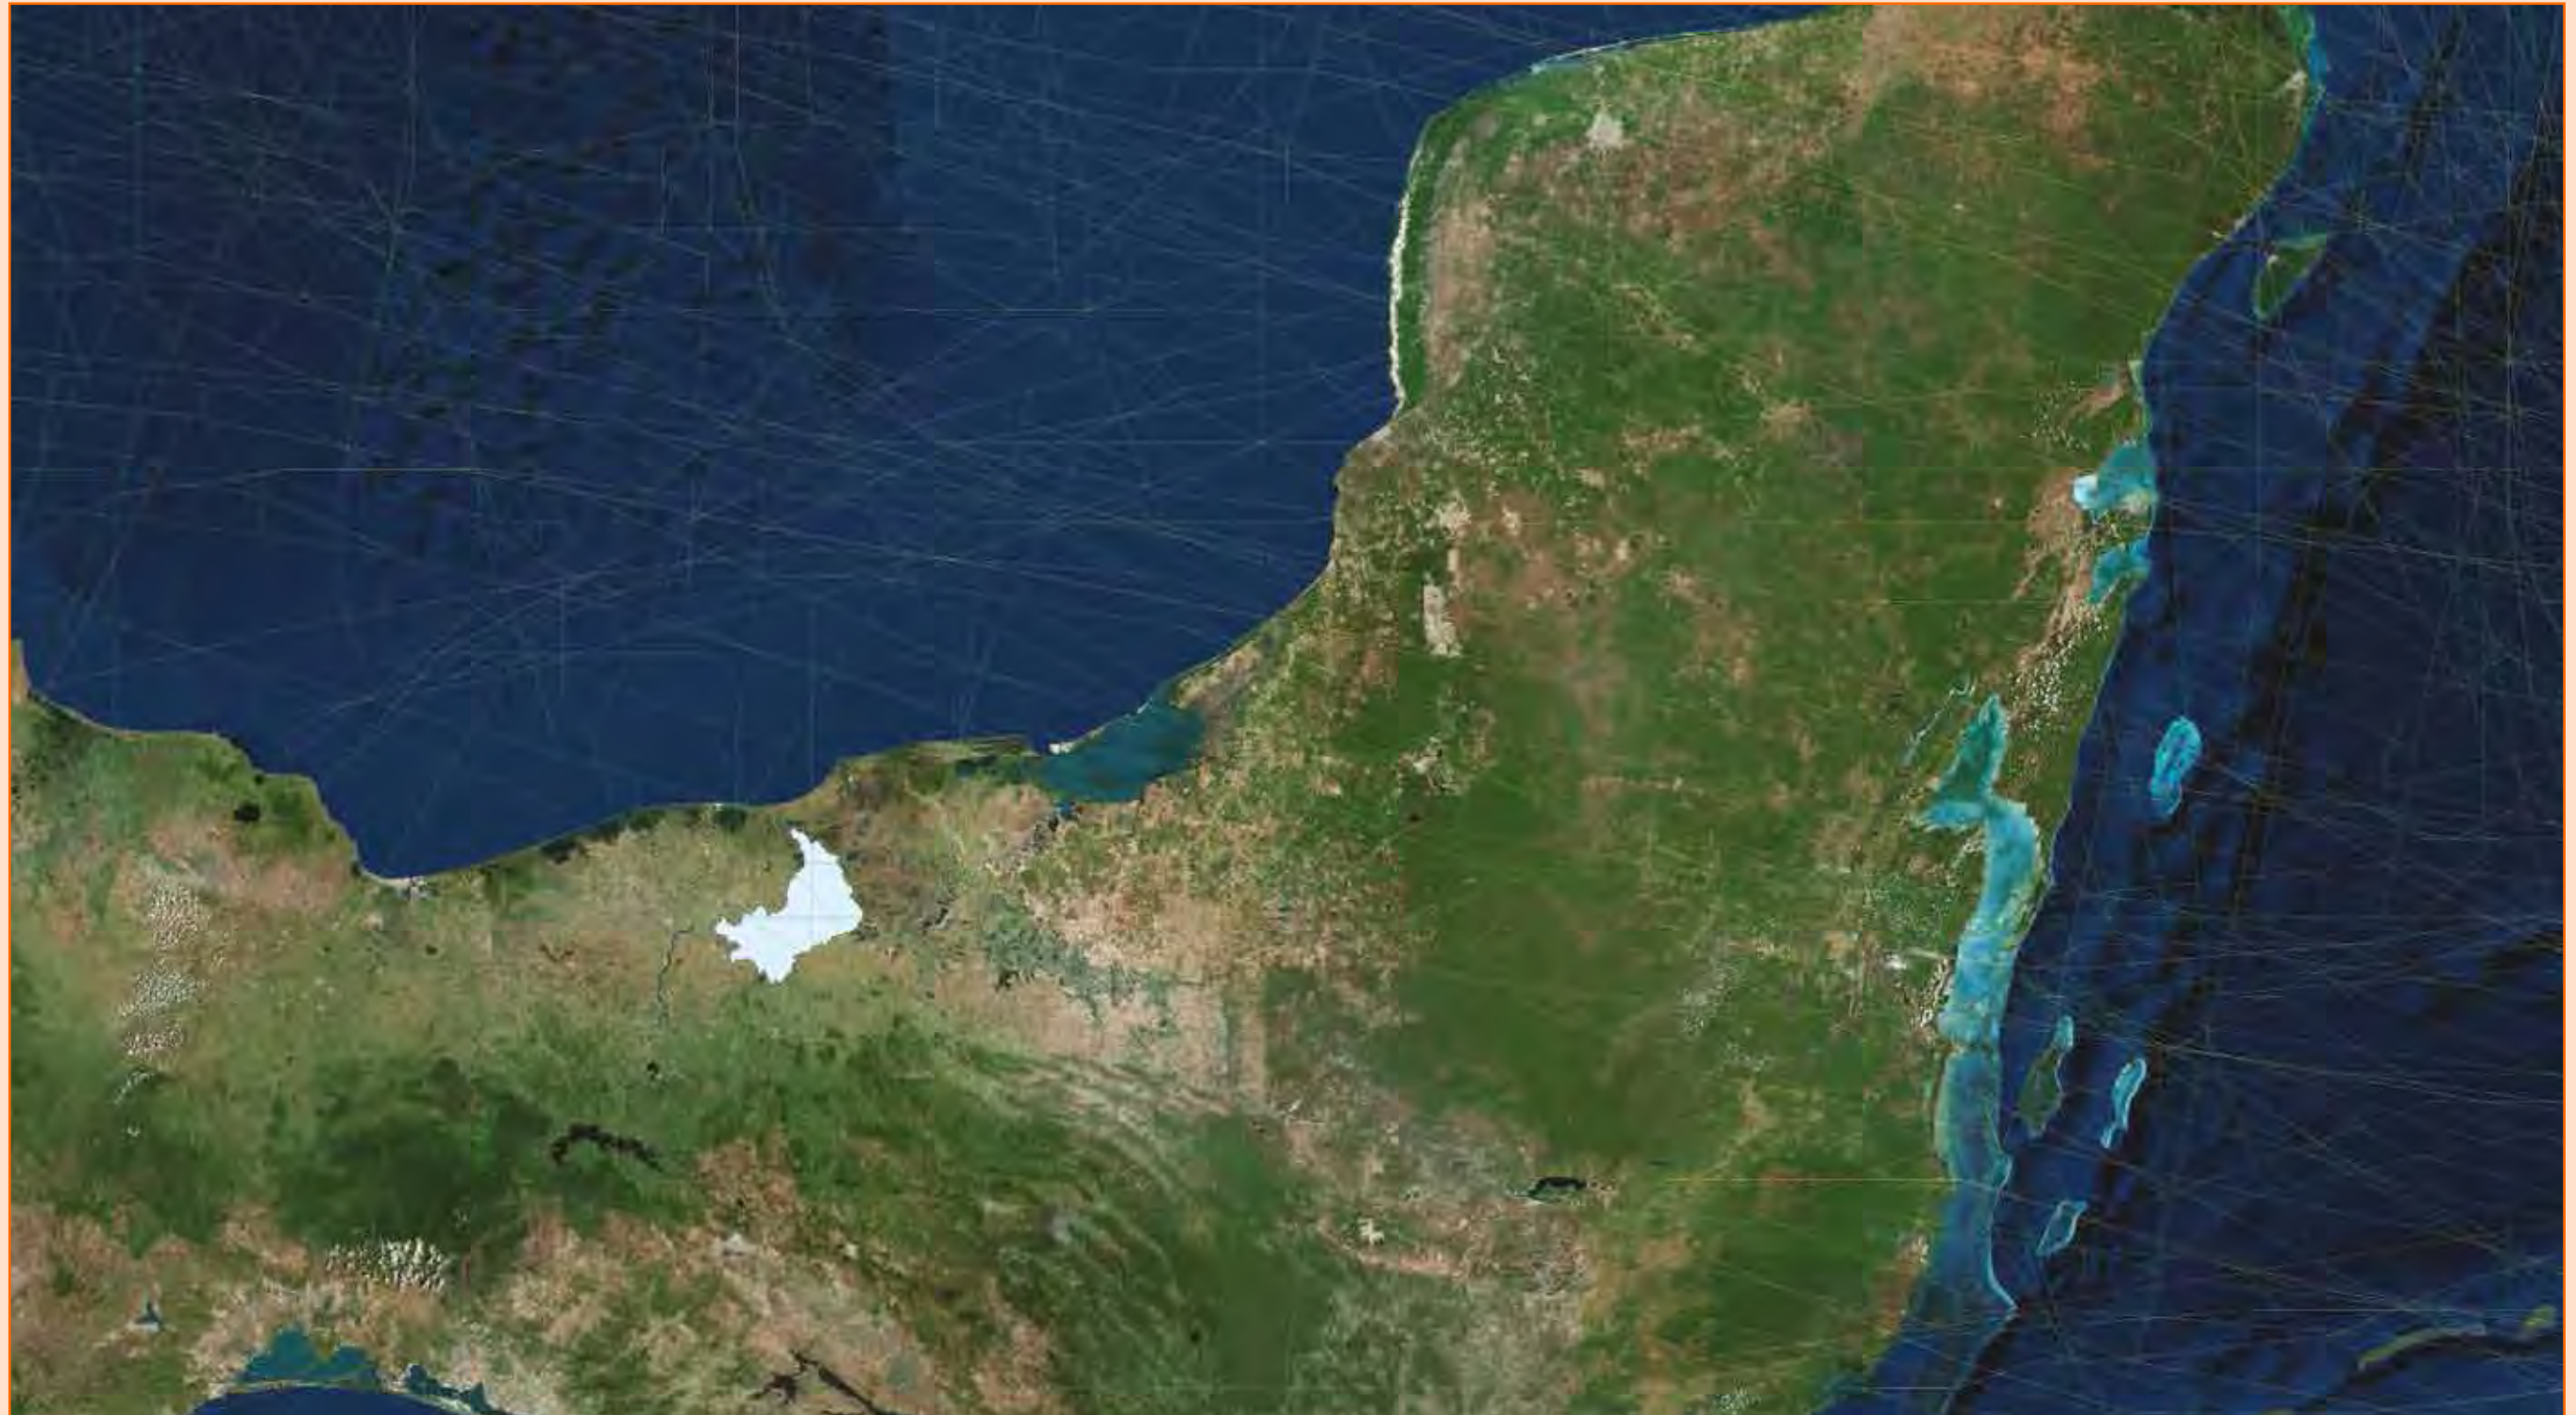
Figura 5.2.7. Trayectorias de eventos ciclónicos registrados en el área de influencia. Fuente: CENAPRED, 2015.

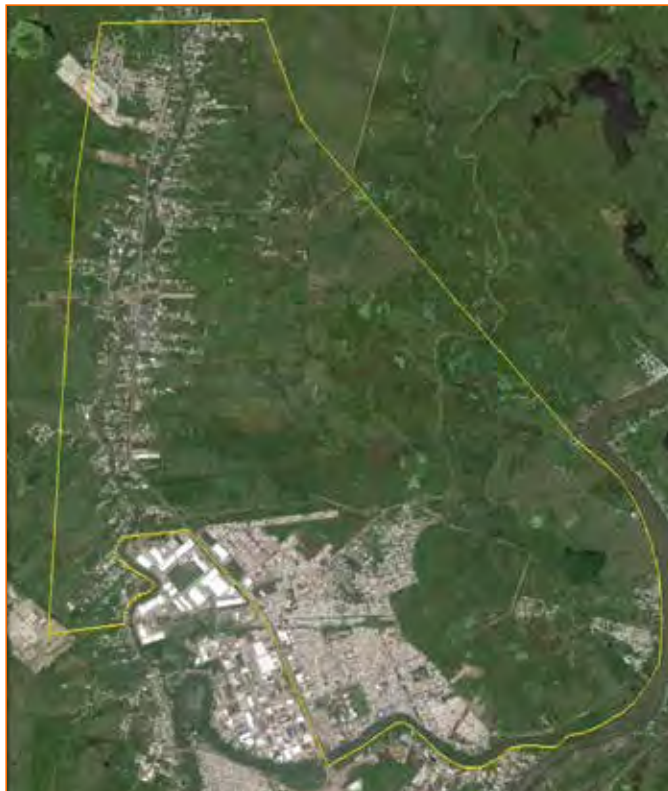
Figura 5.2.24. Parte trasera de la zona habitacional de Ciudad Industrial. Donde se aprecia claramente que es una importante zona de regulación.
